Паспорт доступности
объекта социальной инфраструктуры (ОСИ)
№ _____

СОВЕТСКОГО РАЙОННОГО СУДА г. ВЛАДИВОСТОКА

- 1.1. Наименование (вид) объекта: **Советский районный суд г. Владивостока.**
- 1.2. Адрес объекта: **690069, Приморский край, г. Владивосток, пр-кт 100-летия Владивостока, д. 92.**
- 1.3. Сведения о размещении объекта:
 - помещение **1170 кв. м на 1-3 этажах отдельно стоящего трехэтажного здания;**
 - наличие прилегающего земельного участка (да, нет) **1708,4 кв.м.**
- 1.4. Год ввода здания в эксплуатацию **1959 год**, последний капитальный ремонт **2014 год**.
- 1.5. Дата предстоящего капитального ремонта: **не установлена.**

**АКТ ОБСЛЕДОВАНИЯ
объекта социальной инфраструктуры
К ПАСПОРТУ ДОСТУПНОСТИ ОСИ**

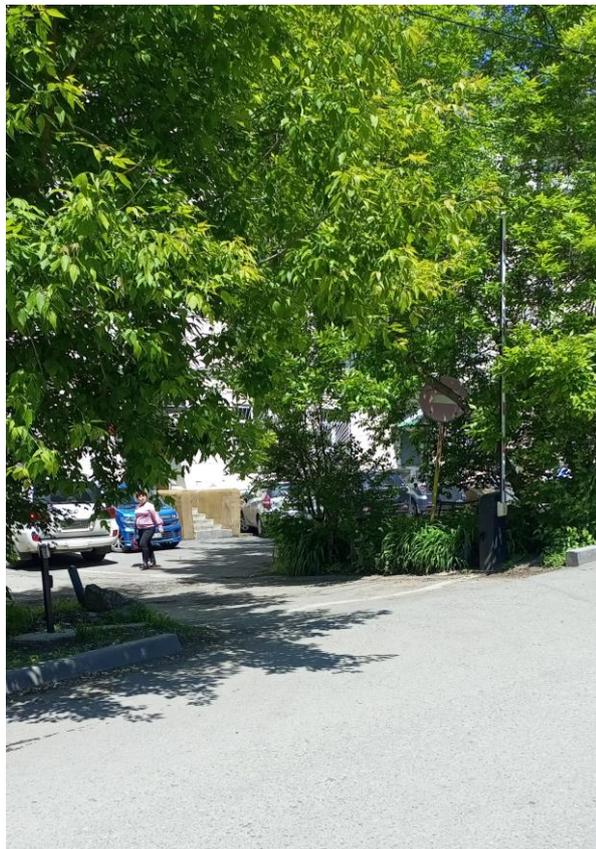
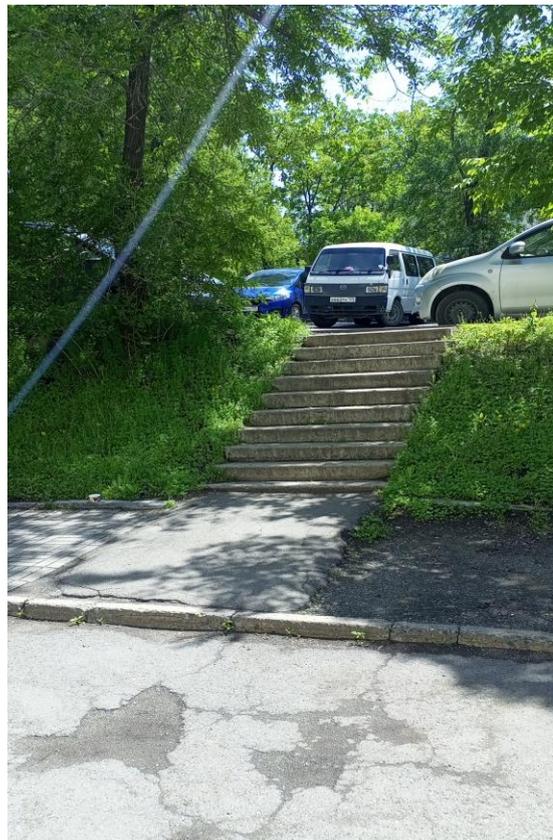
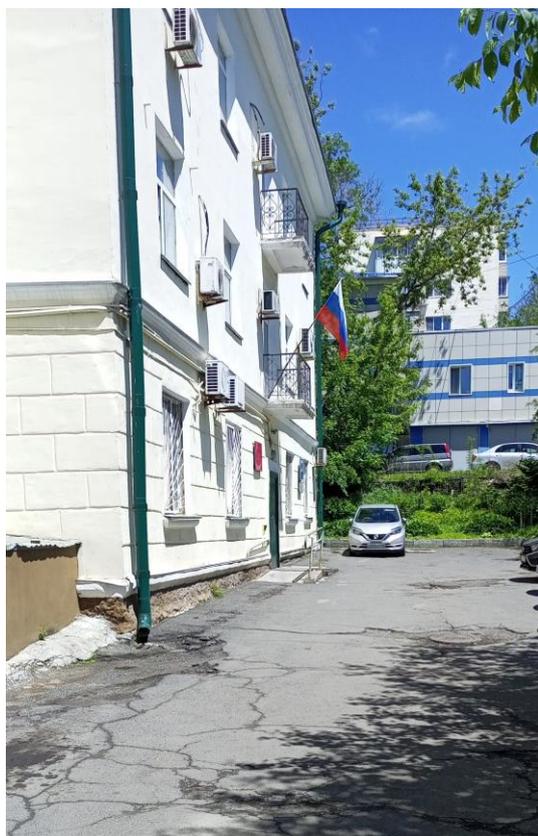
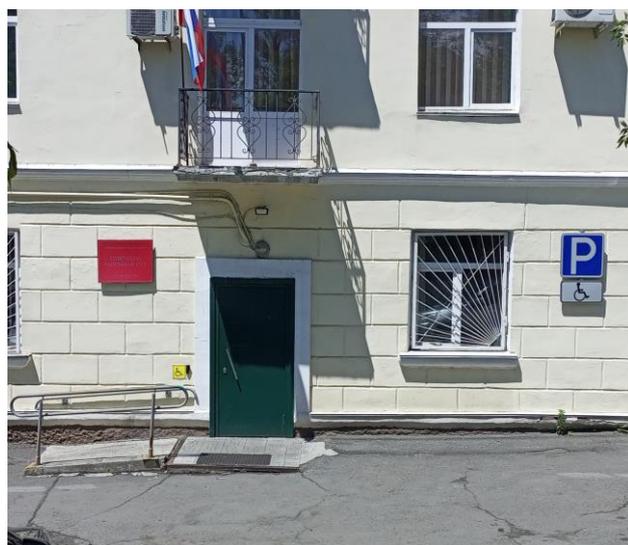
Покрытие пешеходных путей движения по территории объекта имеет выбоины, трещины. Пешеходные пути по территории объекта частично совпадают с проезжей частью, не выделены дорожной разметкой. В месте пересечения пешеходного пути и проезжей части имеется бордюр высотой 0,12м, не оборудованный пандусом бордюрным. Перед подъемом и спуском по лестничному маршу отсутствуют предупреждающие тактильно-контрастные наземные указатели. Лестничный марш не оборудован поручнями. Парковочное место для автотранспорта инвалидов не обозначено дорожной разметкой.

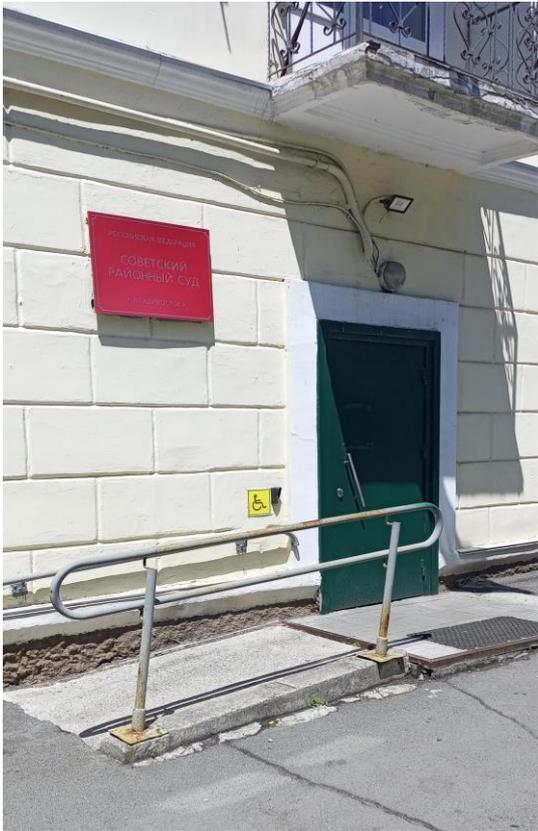
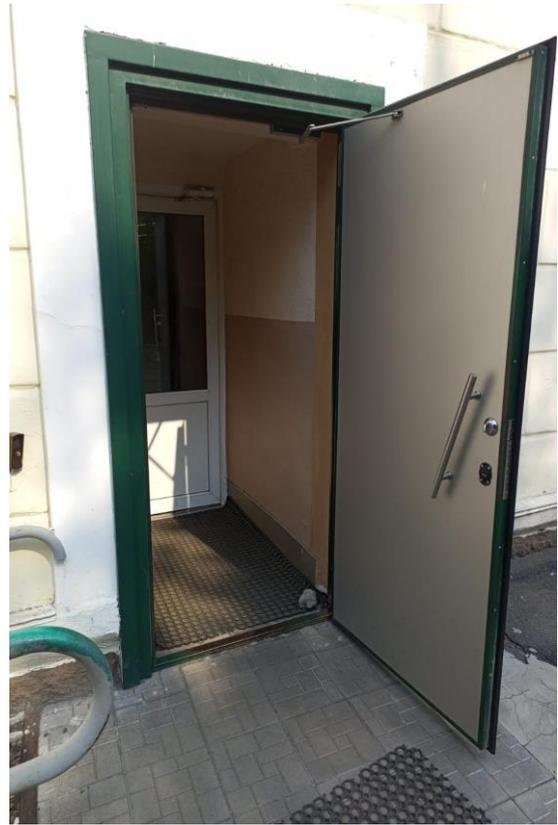
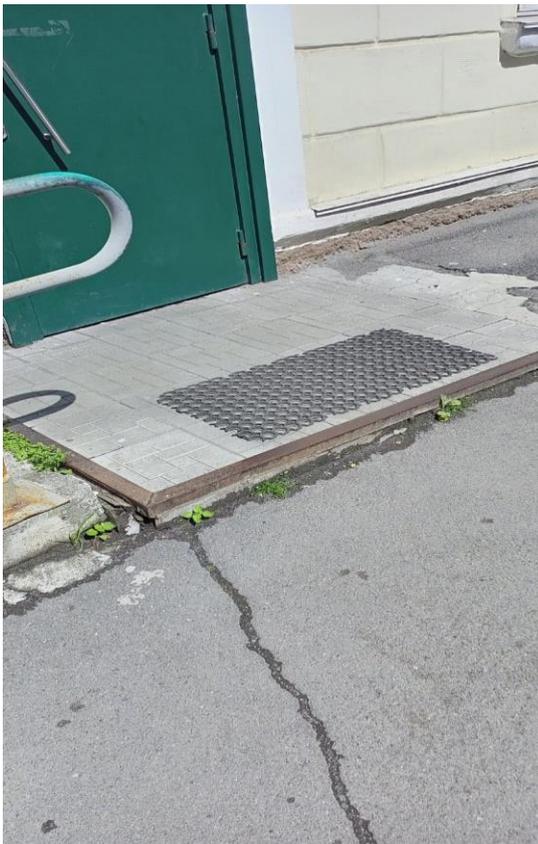
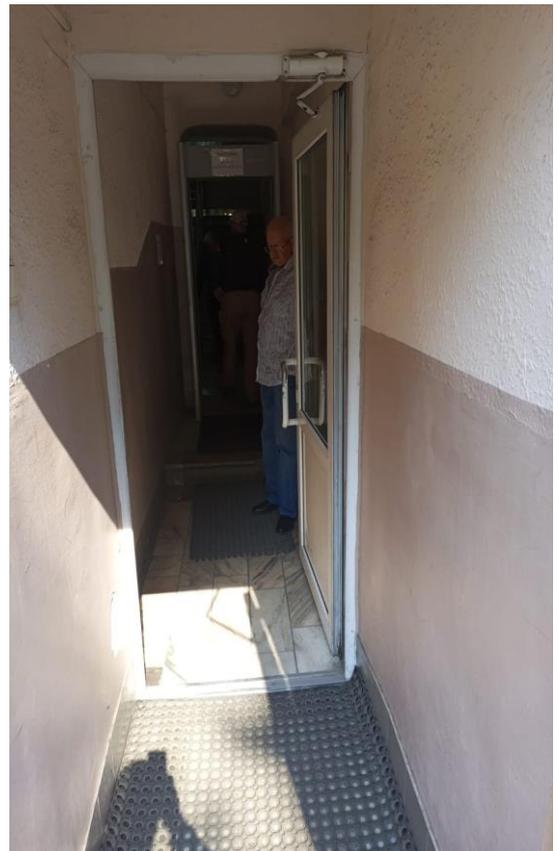
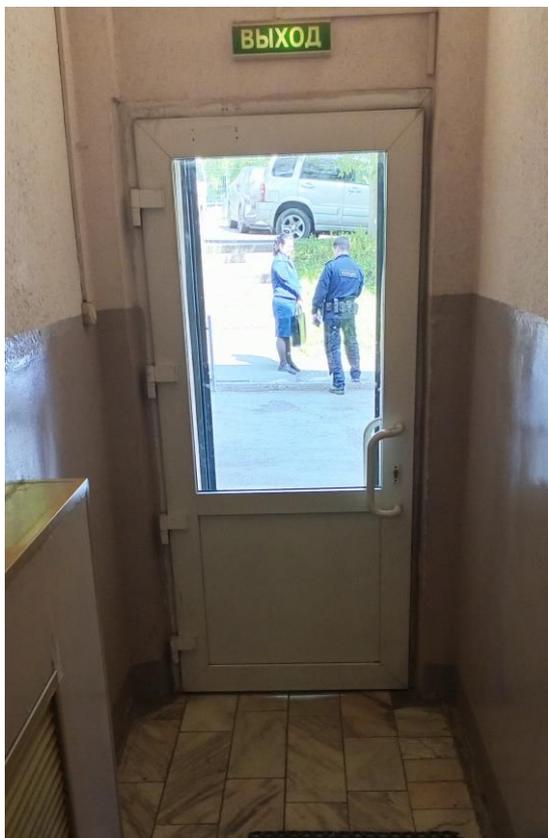
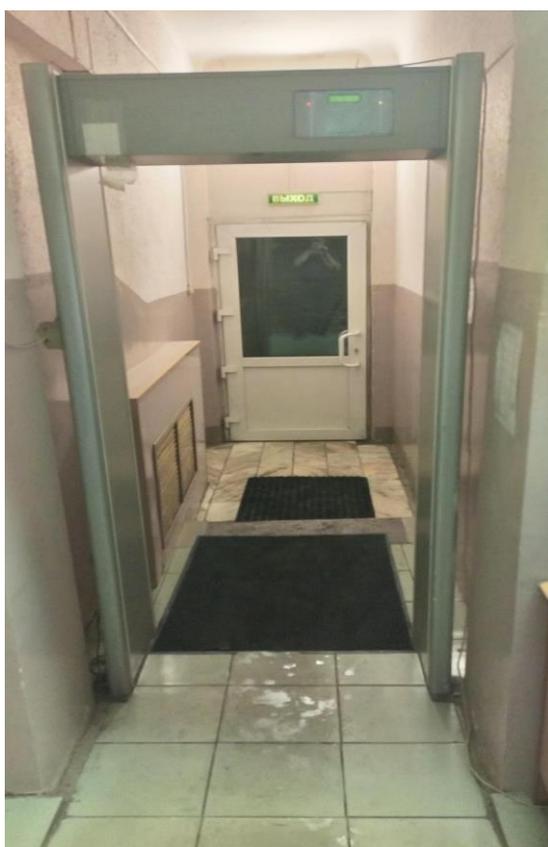
Перед входной площадкой отсутствуют предупреждающие тактильно-контрастные указатели. Размеры входной площадки менее 2,2х2,2м (ширина – 1,7м; глубина – 1,4м). На входе на объект отсутствует вывеска организации, выполненная рельефно-линейным шрифтом, а также рельефно-точечным шрифтом Брайля. Наружное вызывное устройство (кнопка вызова

помощника) установлена в недоступном месте. Дверная ручка на входной двери не контрастного цвета по отношению к дверному полотну. Ширина дверного проема входной двери менее 0,9м (0,86м), высота порога входной двери более 0,014м (0,02м). Ручка на двери в тамбуре не контрастного цвета по отношению к дверному полотну. На остекленной части дверного полотна двери тамбура отсутствует яркая контрастная маркировка. Ширина тамбура менее 1,2 м (1,0м). Ширина проема двери тамбура менее 0,9 м (0,86м), задержка закрывания тамбурной двери менее 5 секунд (3 секунды). Ширина в свету рамки контроля на входе менее 0,9м (0,8м). Отсутствует свободный боковой проход, рядом с рамкой контроля.

На расстоянии 0,4м от кромки входной площадки обустроить указатель глубиной от 0,5 до 0,6м и шириной, равной ширине участка, разрешенного для движения инвалидов, с рифами типа усеченных конусов, усеченных куполов, цилиндров, расположенных в линейном порядке. Обустроить входную площадку с размерами не менее 2,2мх2,2м., до момента проведения работ по расширению входной площадки, обеспечить оказание ситуационной помощи со стороны сотрудников учреждения. Установить вывеску организации в доступном месте, рядом с

входной дверью со стороны дверной ручки на высоте в пределах 1,2 до 1,6 м от уровня пола и на расстоянии 0,1 м от края таблички до края дверного проема, выполненную рельефно-линейным шрифтом, а также рельефно-точечным шрифтом Брайля. Перенести наружное вызывное устройство (кнопку вызова помощника) в зону досягаемости для посетителей: - при расположении сбоку от посетителя – не выше 1,4 м и не ниже 0,3 м от уровня пола; - при фронтальном подходе – не выше 1,2 м и не ниже 0,4 м от уровня пешеходного пути. Выделить контрастным цветом дверную ручку на входной двери. Ширину дверного проема и высоту порога оставить в варианте исполнения, оказывать необходимую ситуационную помощь со стороны сотрудников учреждения. Выделить контрастным цветом дверную ручку на двери тамбура. На прозрачных полотнах дверей установить яркую контрастную маркировку в форме круга диаметром от 0,1 до 0,2 м. Расположение контрастной маркировки предусматривается на двух уровнях: 0,9–1,0 м и 1,3–1,4 м. Расширение тамбура технически невозможно. Оказывать ситуационную помощь со стороны сотрудников учреждения. Ширину проема тамбурной двери оставить в варианте исполнения. Отрегулировать механизм задержки закрывания тамбурной двери, обеспечив задержку не менее 5 секунд. Ширину в свету рамки контроля оставить в варианте исполнения, использовать сменное кресло-коляску для узких дверных проемов. Перед рамкой контроля имеется предупреждающая информация для инвалидов с электро-кардио стимуляторами о необходимости обратиться к дежурному для обеспечения свободного прохода.

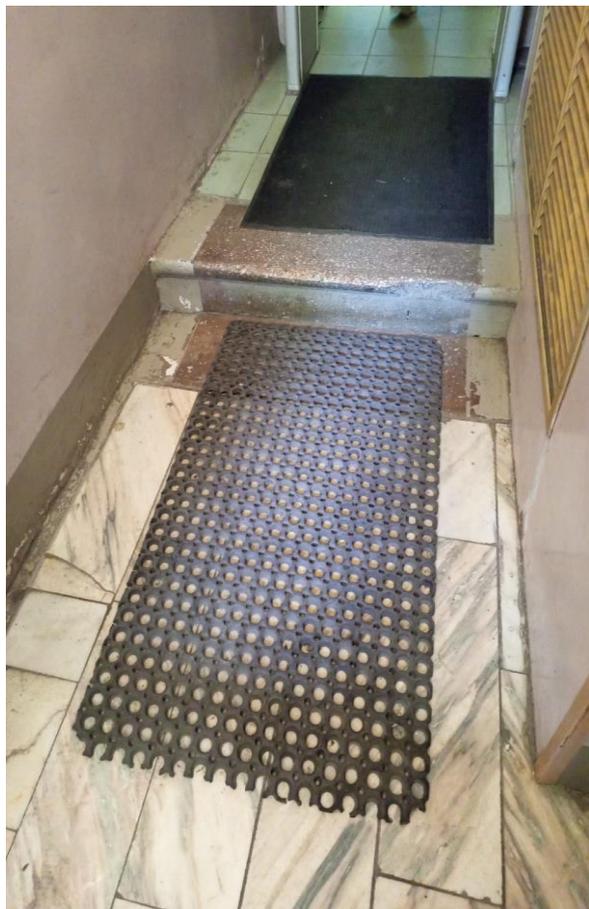
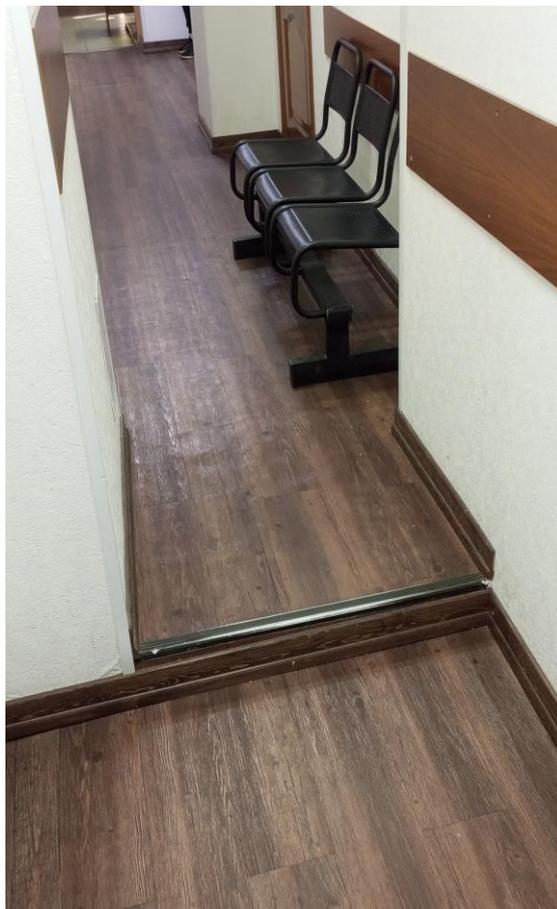
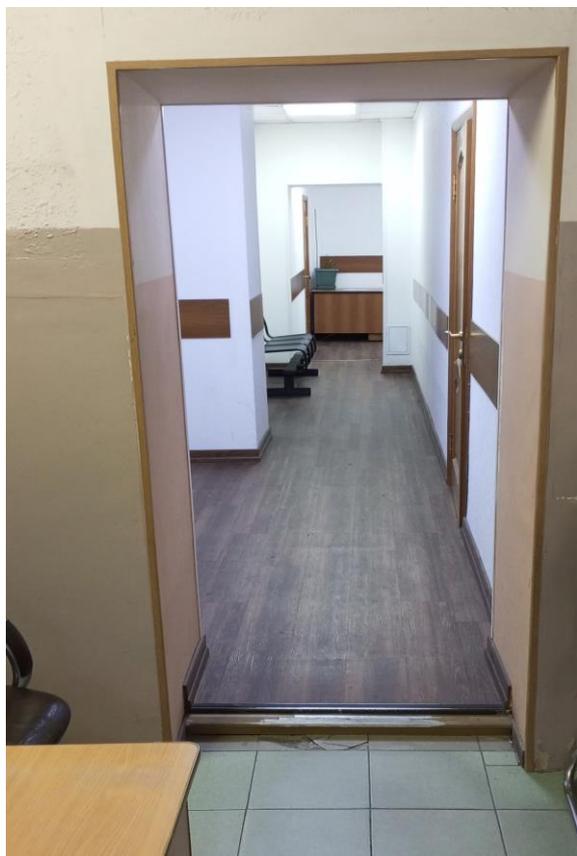
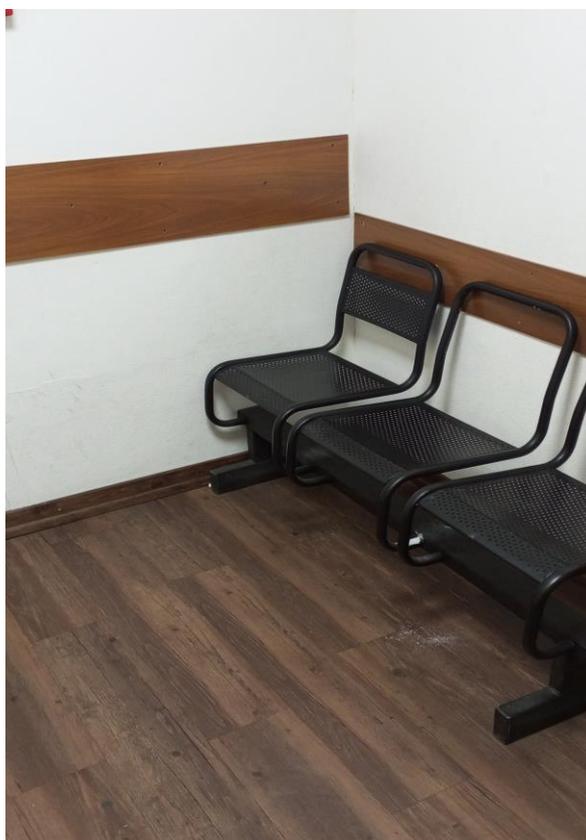
Открытые проемы в стене на путях движения имеют пороги более 0,014м (0,04м), на пути движения в коридоре имеется одиночная ступенька высотой 0,16м.

Сгладить дверные пороги, пороги в открытых проемах на путях движения до высоты не более 0,014м, оказывать необходимую ситуационную помощь со стороны сотрудников учреждения. Для преодоления одиночной ступени на путях движения по объекту использовать приставной пандус.

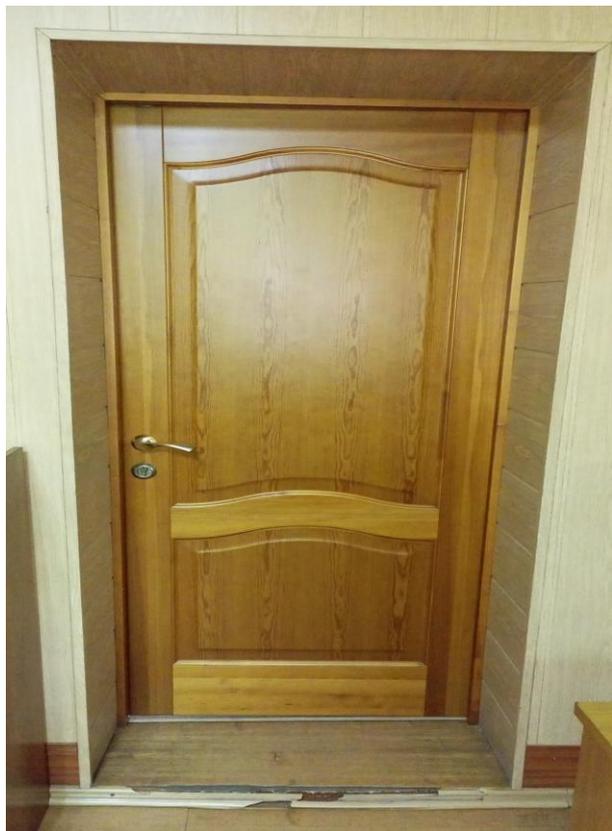
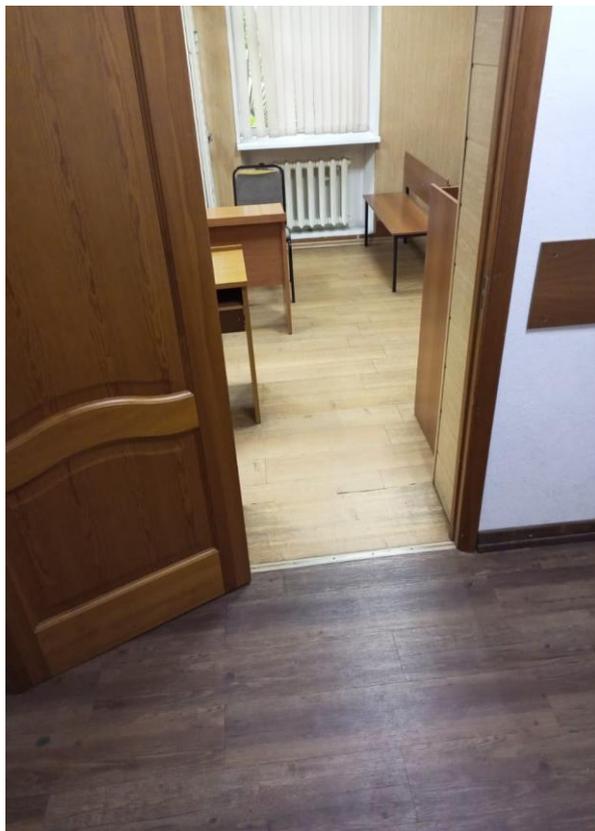
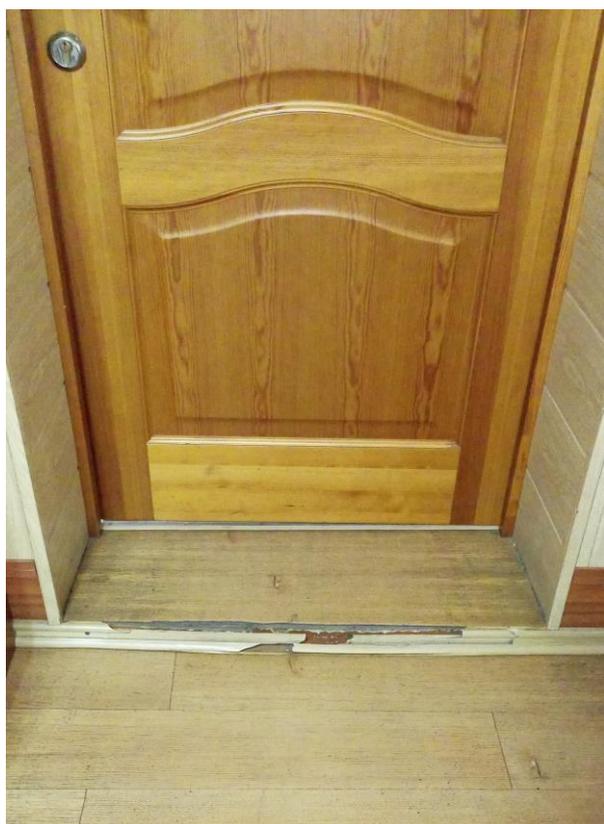
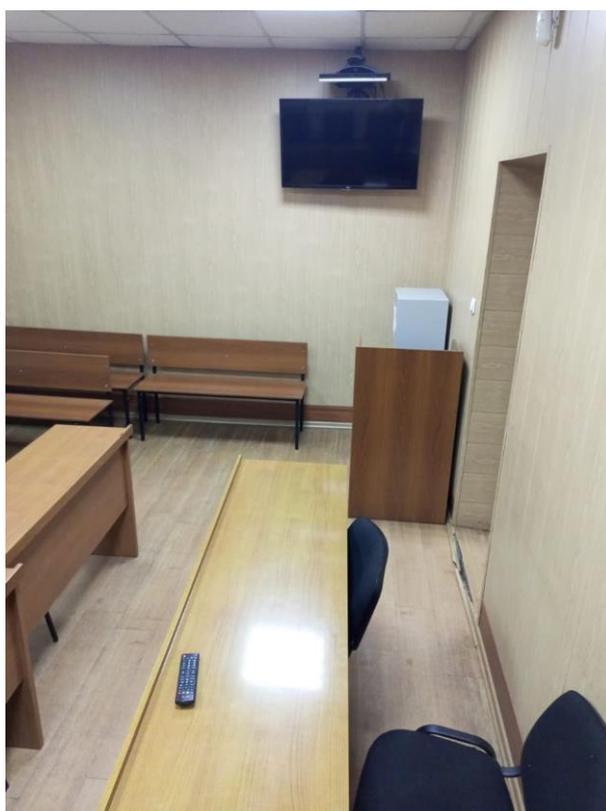
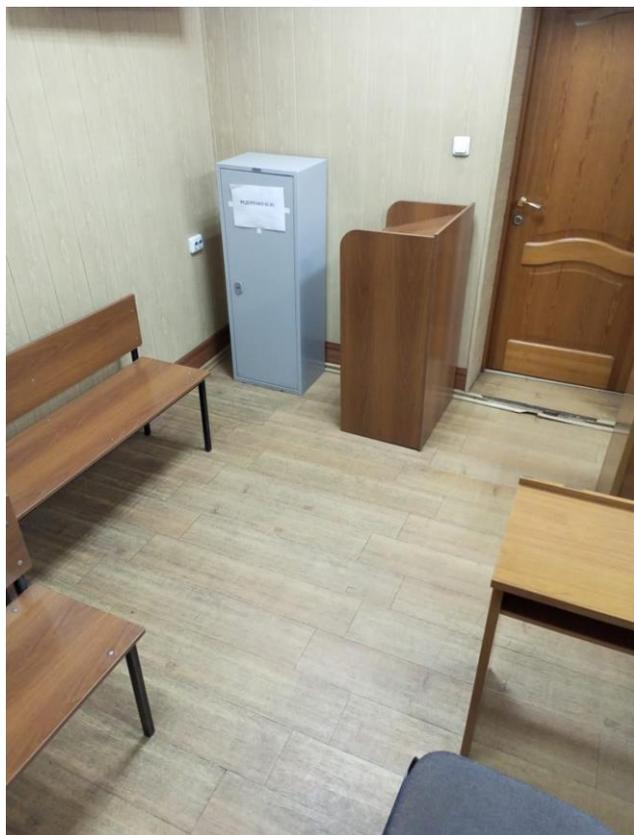
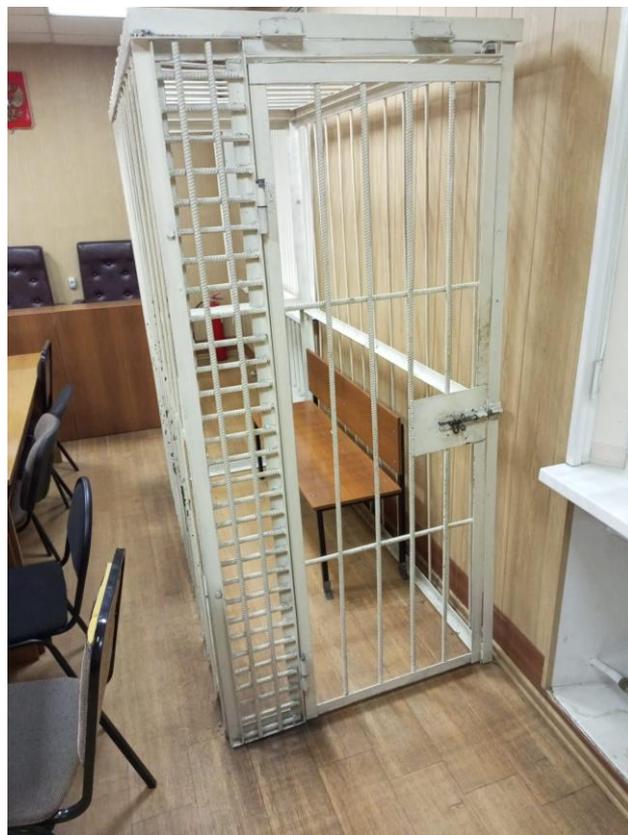
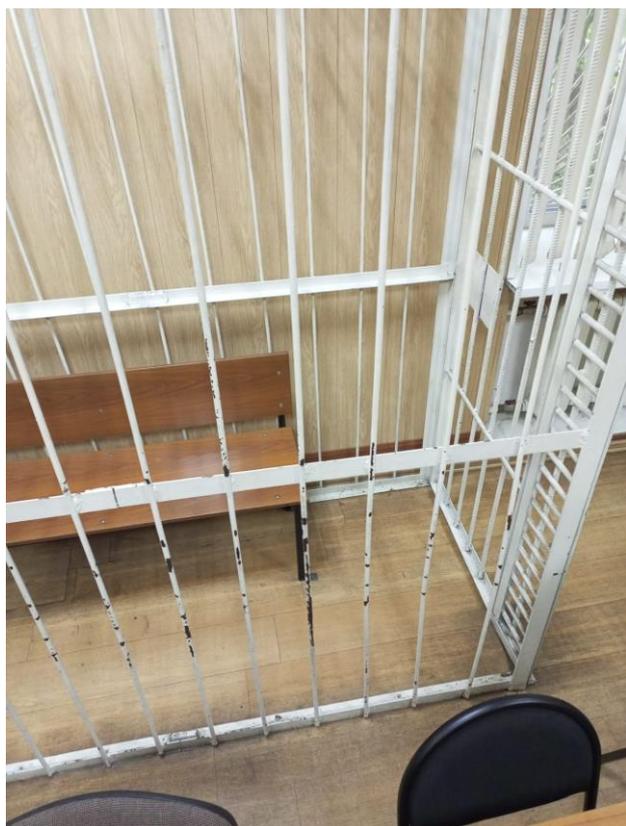
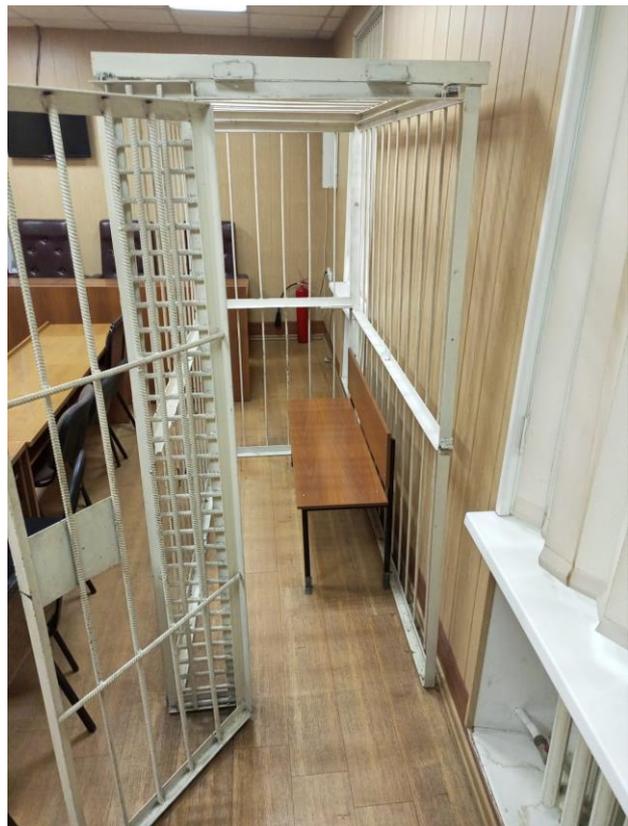
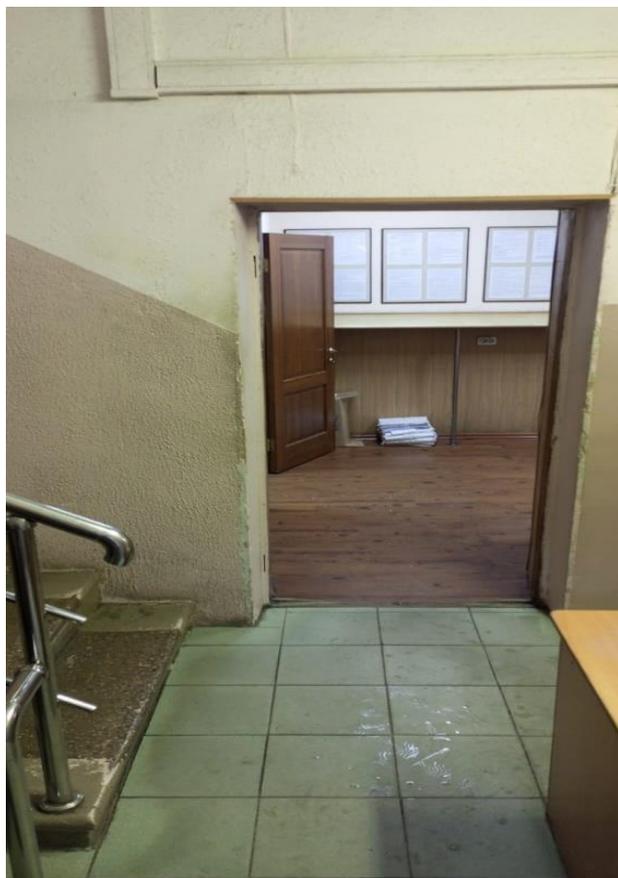
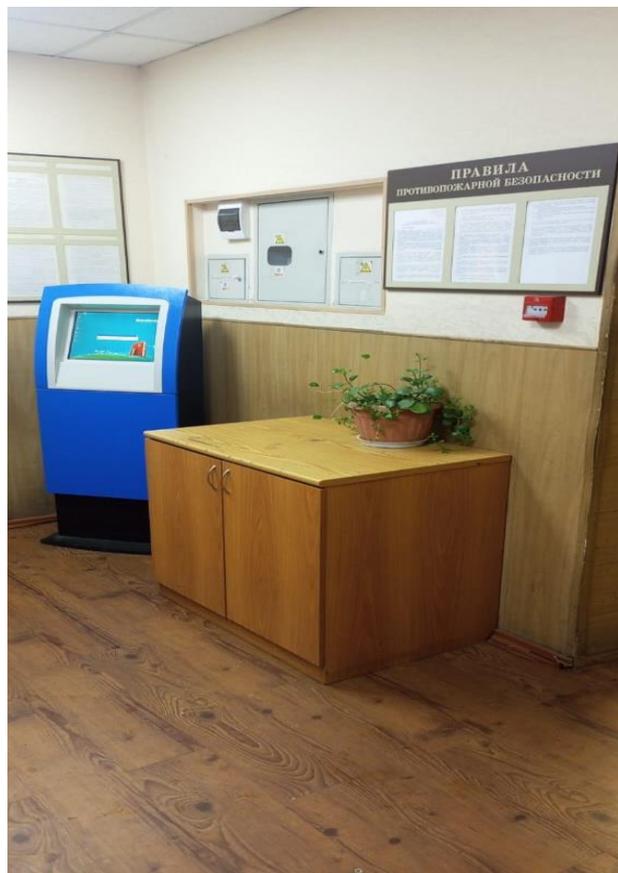
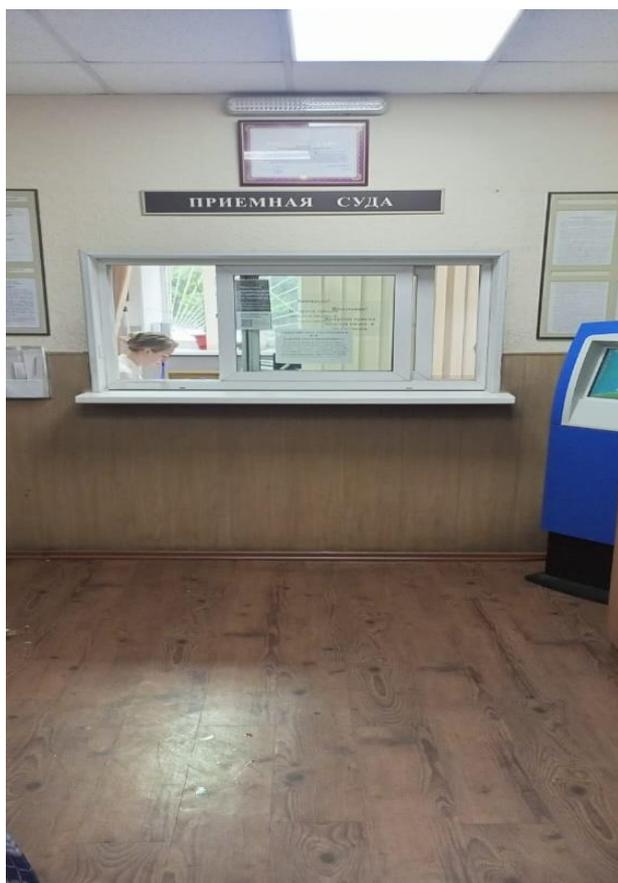
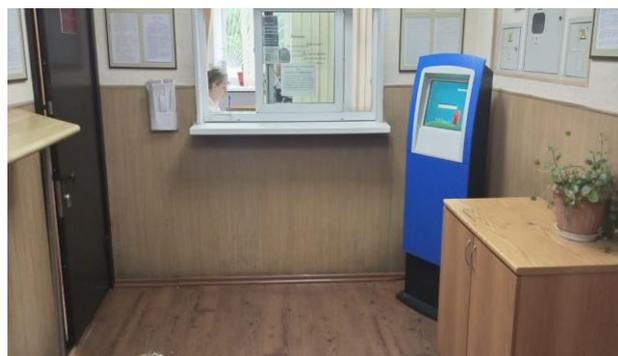
Ширина дверных проемов в зал судебного заседания менее 0,9м (0,77 м). Дверные пороги более 0,014м (0,05м). Ширина прохода защитной кабины (встроенное помещение) менее 0,9м (0,62м), порог более 0,014м (0,05м). Дверные ручки в зал судебного заседания не контрастны по отношению к дверному полотну. На скамье присяжных в зале судебного заседания не предусмотрено место для инвалида на коляске. Места для адвоката, истца и кафедры не доступны для инвалидов на кресле-коляске (не достаточно места для разворота кресла-коляски, менее 1,4м в диаметре). В зоне ожидания не определено место для отдыха / ожидания

инвалидов в том числе на кресле-коляске, отсутствует оборудованное место для размещения собаки-проводника. Высота окна канцелярии более 0,85м (1,06м).

Расширить дверные проемы до ширины в свету не менее 0,9м, до момента проведения работ, использовать сменное кресло-коляску для узких дверных проемов. Сгладить дверные пороги на высоту не более 0,014м, до момента проведения работ, использовать приставные или перекатные пандусы. Выделить контрастным цветом дверные ручки в зал судебного заседания. Определить в зале судебного заседания доступные места для инвалидов на кресле-коляске на скамье присяжных, адвоката, истца и кафедры площадью не менее 1,4м в диаметре, с высотой поверхности стола и кафедры 0,80-0,85м, шириной и высотой проема для ног не менее 0,75м, глубиной не менее 0,5м. Обустроить место для отдыха и ожидания инвалидов, в том числе на кресле-коляске, определить и оборудовать место для размещения собаки-проводника. Обустроить часть барьера обслуживания в канцелярии высотой 0,80-0,85м, шириной не менее 0,75м, глубиной не менее 0,5м.

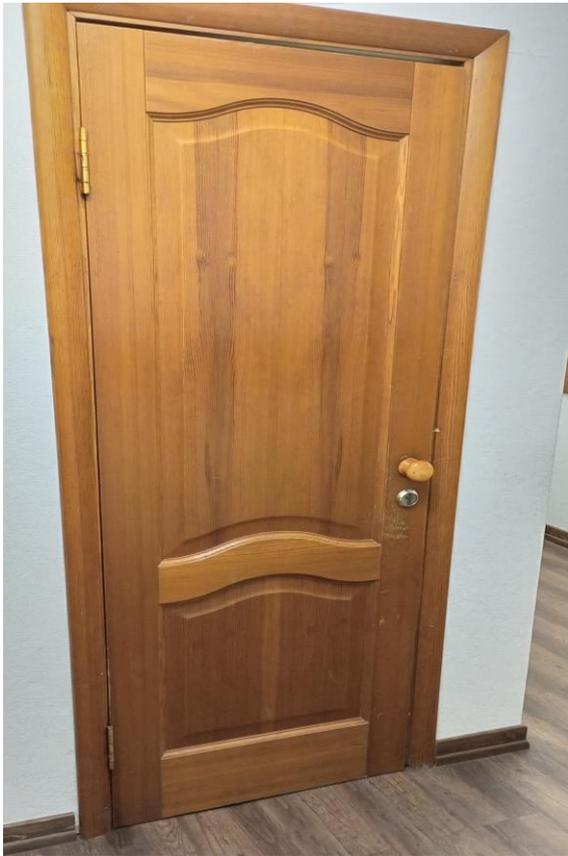
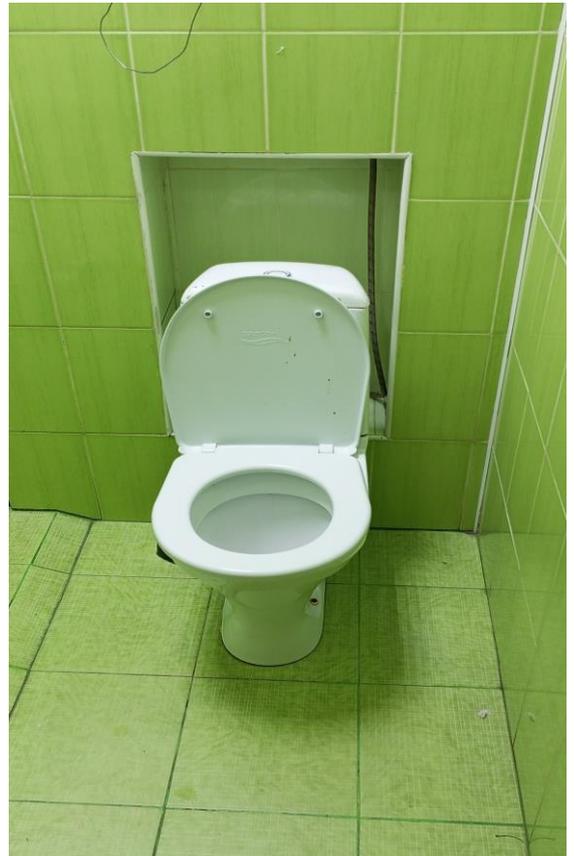
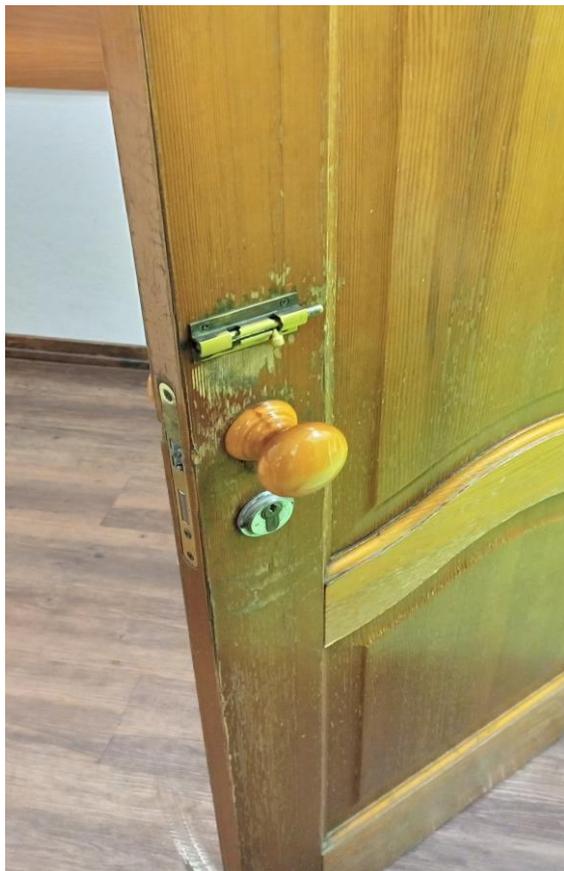
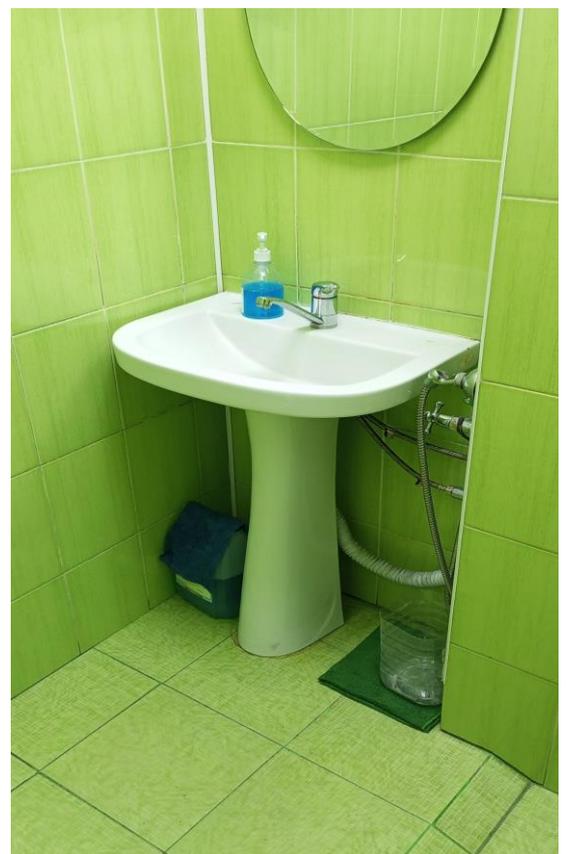
глубина сидения менее 0,7м (0,40м).

В туалетной кабине и комнате отсутствуют откидные и стационарные опорные поручни, крючки для костылей и других принадлежностей. В туалетной комнате с боку от унитаза отсутствует достаточного для разворота человека на кресле-коляске, места шириной не менее 0,8м.

При наличии технической возможности за счет прилегающих помещений обустроить универсальную туалетную кабину с размерами не менее 1,7х2,2м. Расширить дверные проемы в туалетную комнату до ширины не менее 0,9м. Оборудовать в туалетной комнате систему тревожной сигнализации или систему двухсторонней громкоговорящей связи. Обустроить на двери в туалетную комнату и кабину закрывающие механизмы и дверные ручки контрастного цвета по отношению к дверному полотну, эргономичной формы с возможностью экстренного открытия снаружи. Перенести выключатель света в туалетной комнате на высоту от поверхности пола 0,85-1,1м. В туалетной комнате необходимо установить имеющий опору для спины унитаз, высотой 0,45 – 0,5 м от поверхности пола до поверхности сидения; длиной сидения не менее 0,7м. Следует применять унитазы и писсуары с автоматическим сливом воды или с ручным кнопочным управлением. Установить в туалетной комнате и туалетной кабине, рядом с раковиной и унитазом стационарные и откидные опорные поручни на высоте 0,8м от уровня пола, крючки для костылей и других принадлежностей. При замене унитаза, предусмотреть его установку, чтобы обеспечить свободное пространство сбоку от унитаза шириной не менее 0,8м, и пространством перед унитазом и раковиной не менее 1,4м для возможности самостоятельного разворота на кресле-коляске.
