Паспорт доступности
объекта социальной инфраструктуры (ОСИ)
№ _____

СОВЕТСКОГО РАЙОННОГО СУДА г. ВЛАДИВОСТОКА

- 1.1. Наименование (вид) объекта: **Советский районный суд г. Владивостока.**
- 1.2. Адрес объекта: **690069, Приморский край, г. Владивосток, пр-кт 100-летия Владивостока, д. 92.**
- 1.3. Сведения о размещении объекта:
 - помещение **1170 кв. м на 1-3 этажах отдельно стоящего трехэтажного здания;**
 - наличие прилегающего земельного участка (да, нет) **1708,4 кв.м.**
- 1.4. Год ввода здания в эксплуатацию **1959 год**, последний капитальный ремонт **2014 год**.
- 1.5. Дата предстоящего капитального ремонта: **не установлена.**

**АКТ ОБСЛЕДОВАНИЯ
объекта социальной инфраструктуры
К ПАСПОРТУ ДОСТУПНОСТИ ОСИ**

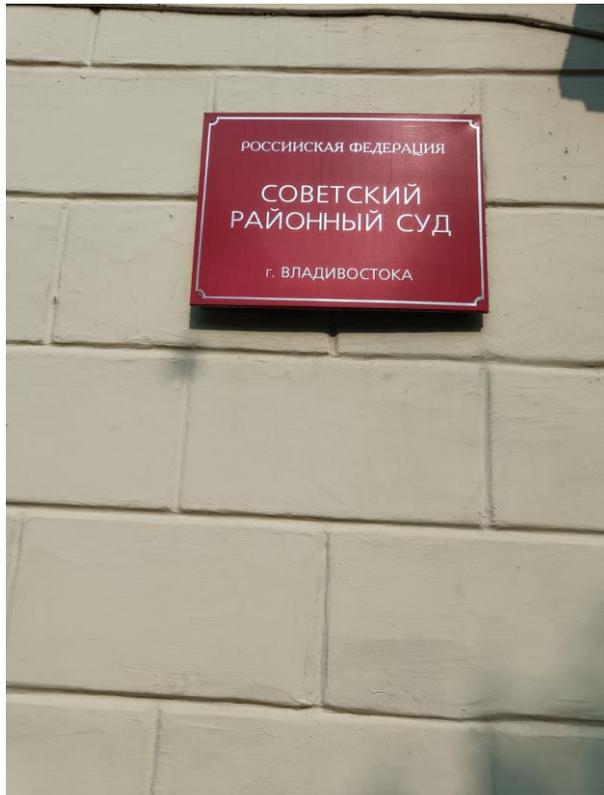
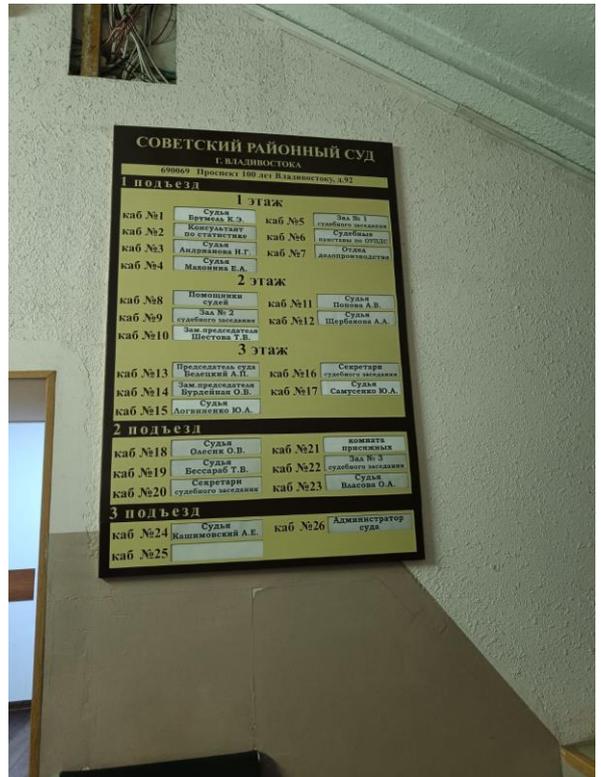
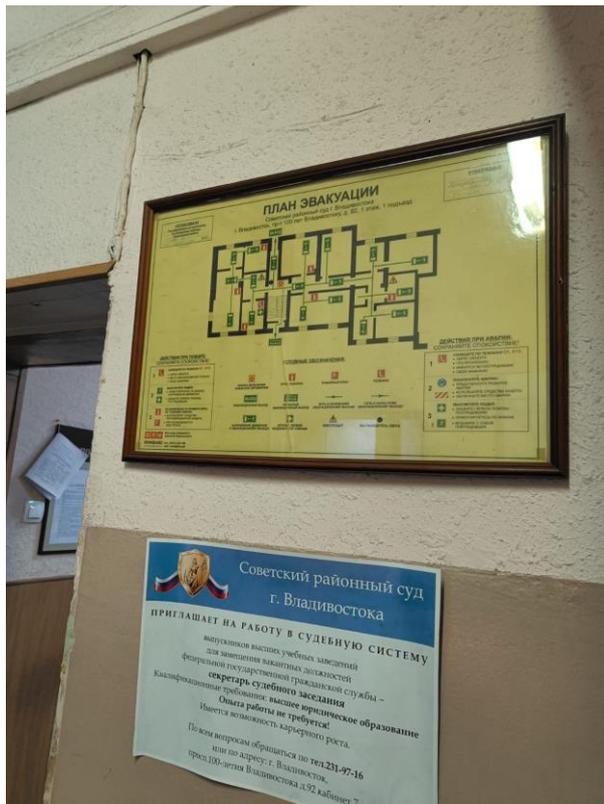
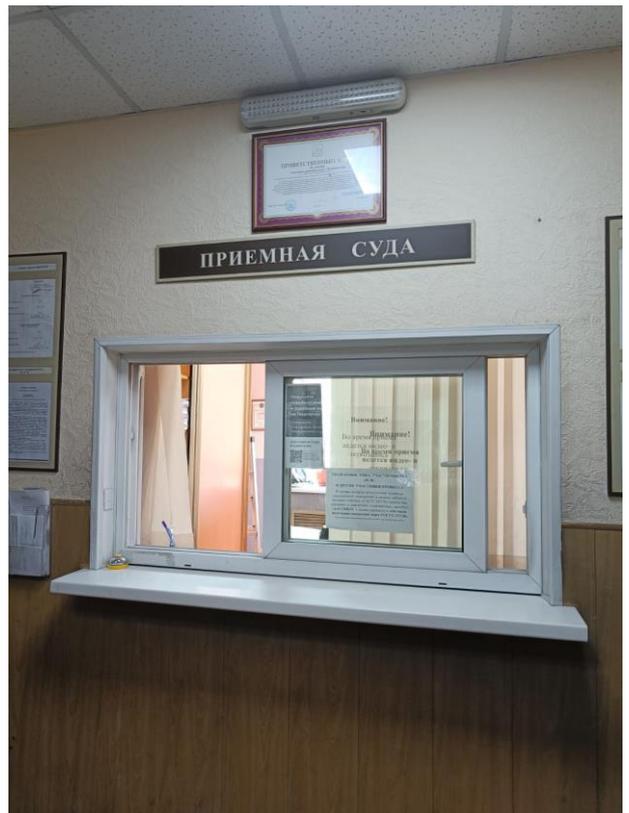
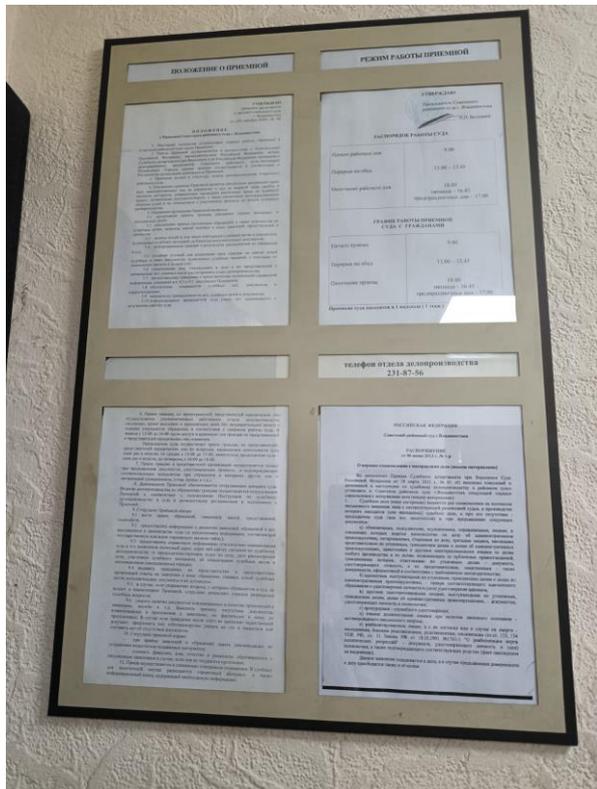
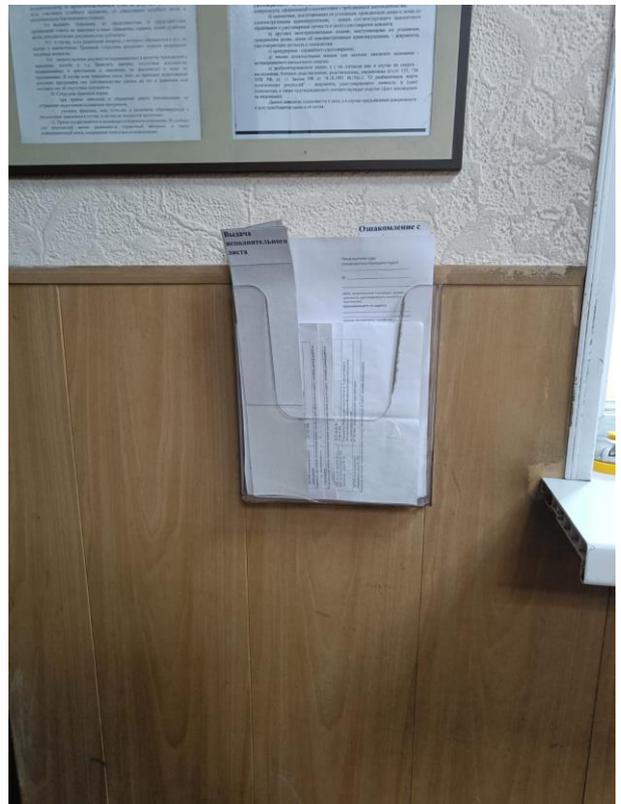
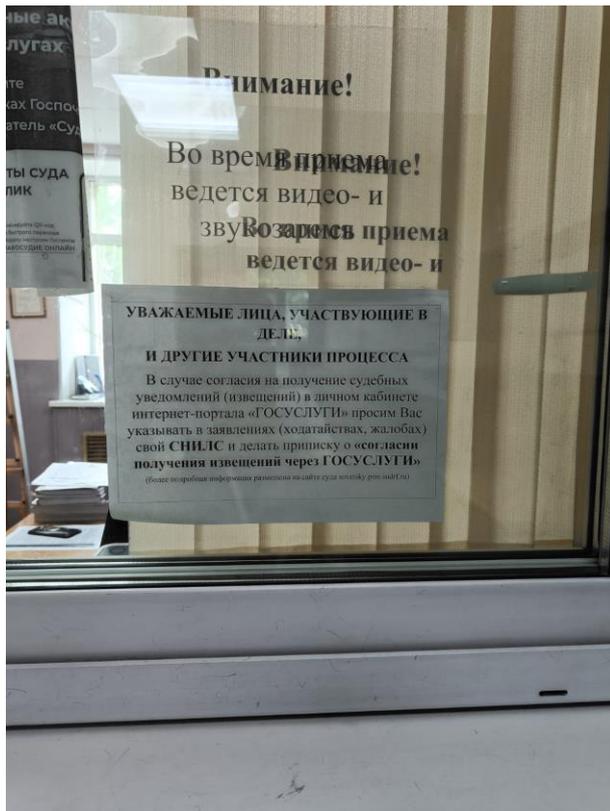
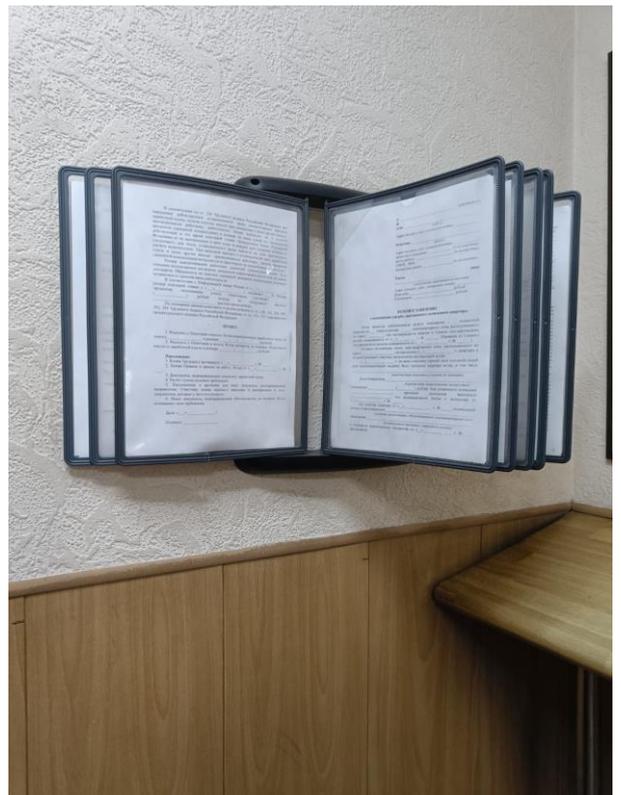
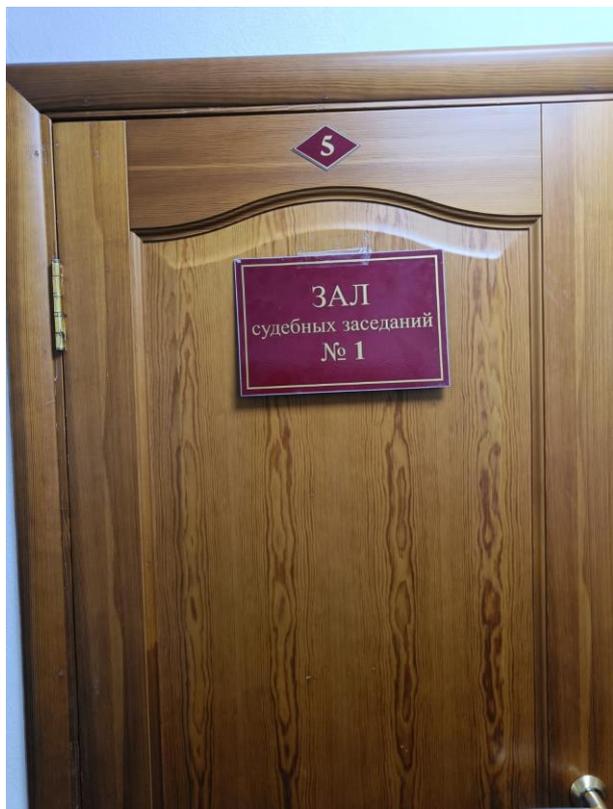
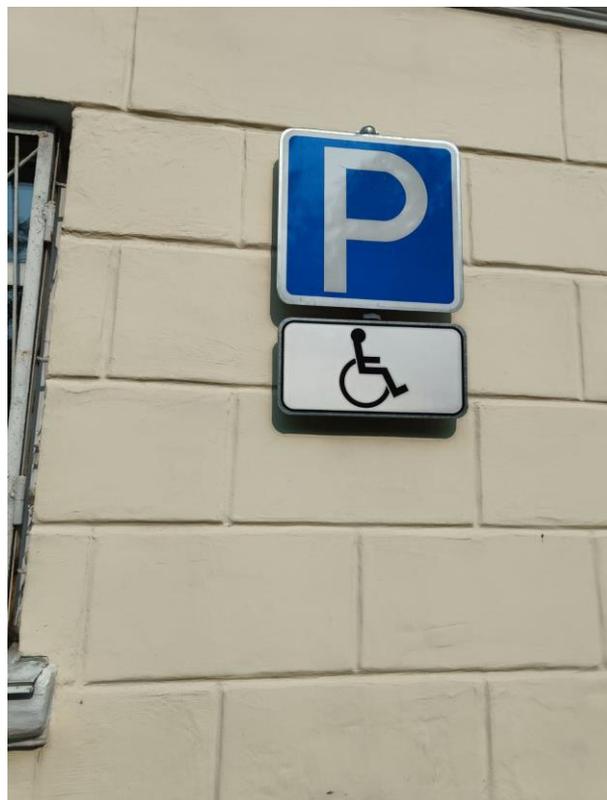
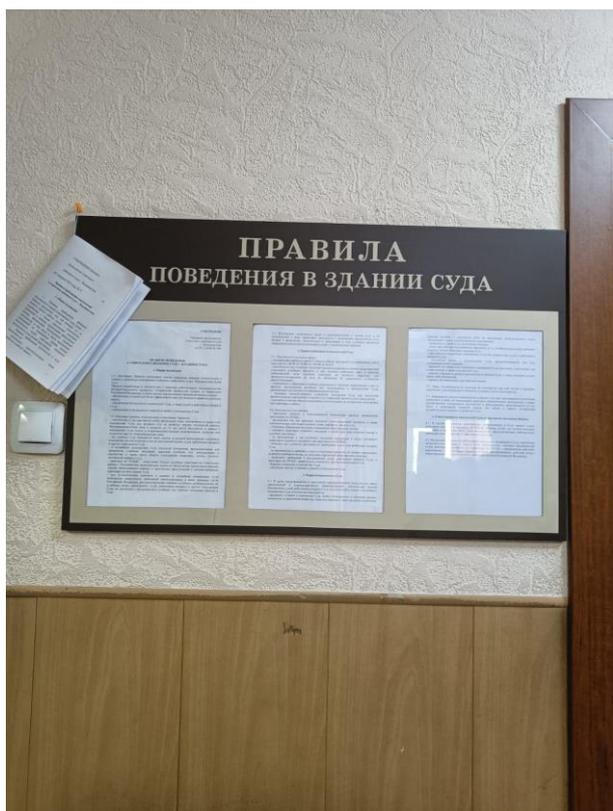
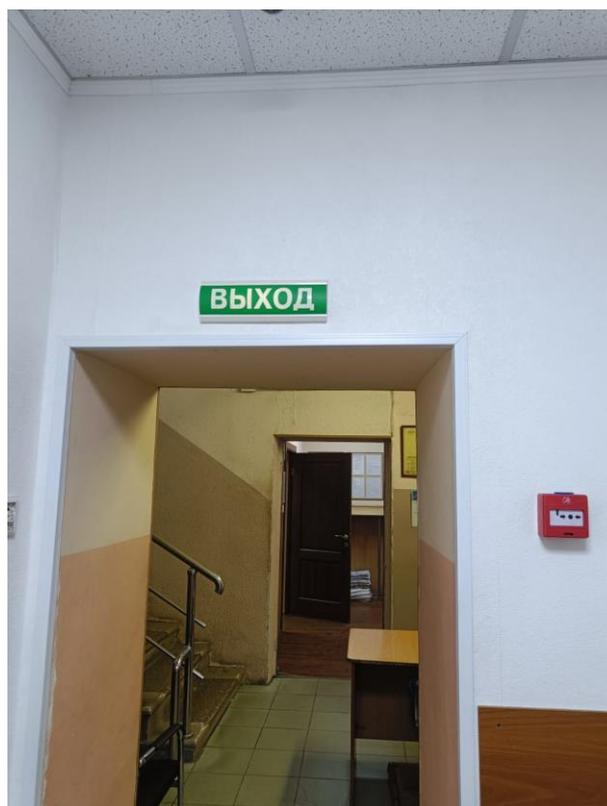
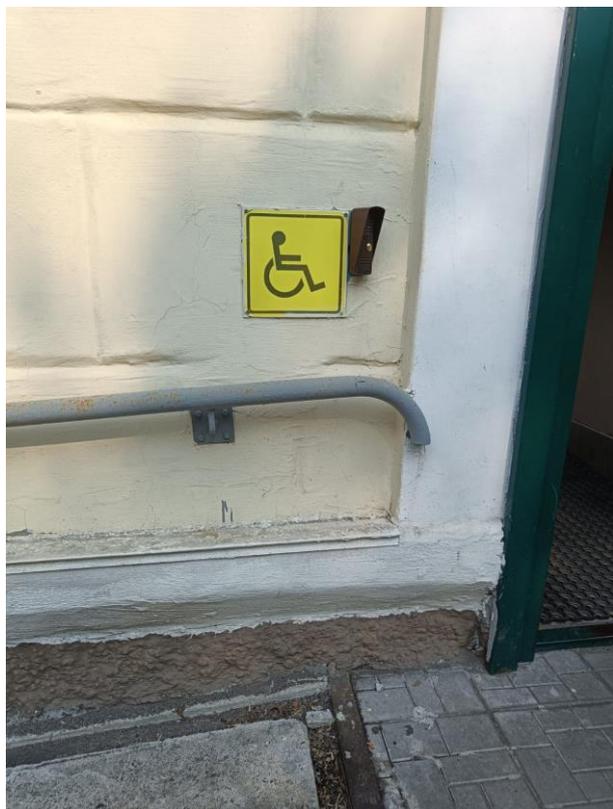
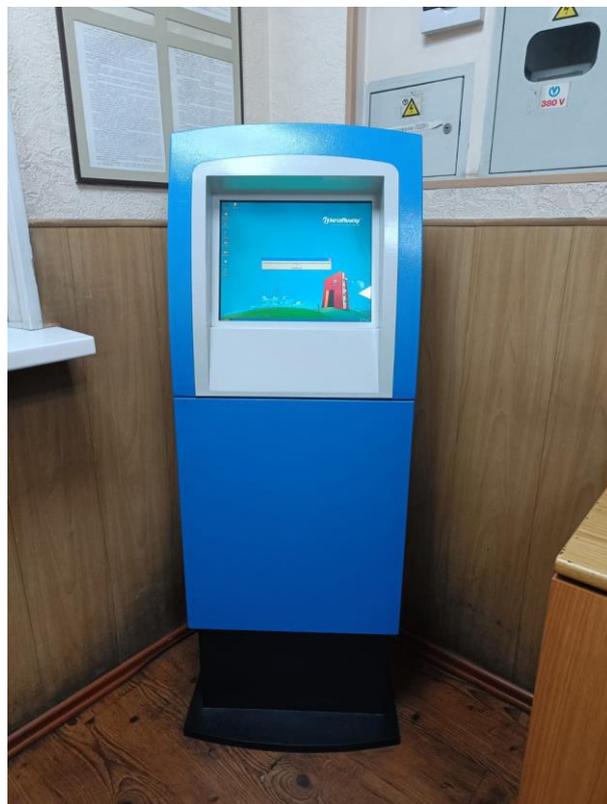
Вход на объект, зоны предоставления услуг, вход в санитарно-гигиеническое помещение не обозначены знаками доступности для МГН и инвалидов. Зал судебного заседания и канцелярия, предполагающиеся для обслуживания граждан с нарушением слуха, не оборудованы системой обеспечения разборчивости звуковой информации для людей с нарушением слуха. Рядом с залом судебного заседания, канцелярией, туалетной комнатой отсутствуют информирующие тактильные таблички для идентификации помещений с использованием рельефно-линейного шрифта, а также рельефно-точечного шрифта Брайля.

После проведения работ по адаптации зон, обозначить вход на объект, зоны предоставления услуг, вход в санитарно-гигиеническое помещение знаками доступности, обустроив их около дверей со стороны дверных ручек на высоте от 1,2 до 1,6 м от уровня пола и на расстоянии 0,1 м от края таблички до края дверного проема. Оборудовать зал судебного заседания и канцелярию, где предполагается присутствие граждан с нарушением слуха, системой обеспечения разборчивой звуковой информации. Обустроить рядом с залом судебного заседания, канцелярией, туалетной комнатой, со стороны дверных ручек на высоте от 1,2 до 1,6 м от уровня пола и на расстоянии 0,1 м от края таблички до края дверного проема информирующие тактильные таблички для идентификации помещений с использованием рельефно-линейного шрифта, а также рельефно-точечного шрифта Брайля.
