ПАСПОРТ ДОСТУПНОСТИ № 2\_\_\_\_  
объекта социальной инфраструктуры (ОСИ)  
*Приморский краевой суд*

Адрес объекта: **690091. г. Владивосток, ул.  
Фонтанная, 53**

**ПАСПОРТ ДОСТУПНОСТИ**  
**объекта социальной инфраструктуры (ОСИ)**  
**№ 2**

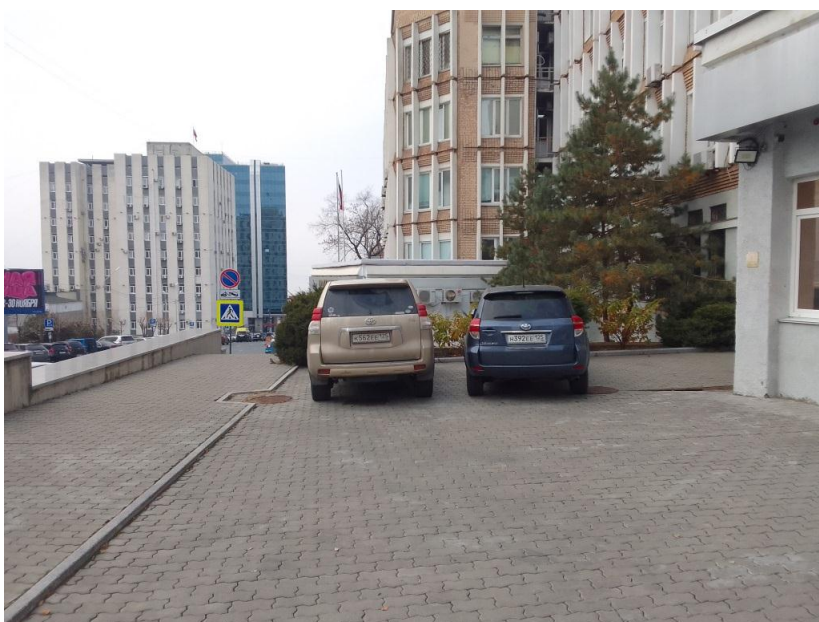
**Фото 1.5 Парковка**

Парковочное место для транспорта инвалида не обозначено дорожной разметкой.

Обозначить парковочное место для транспорта инвалида дорожной разметкой по ГОСТ Р 51256.

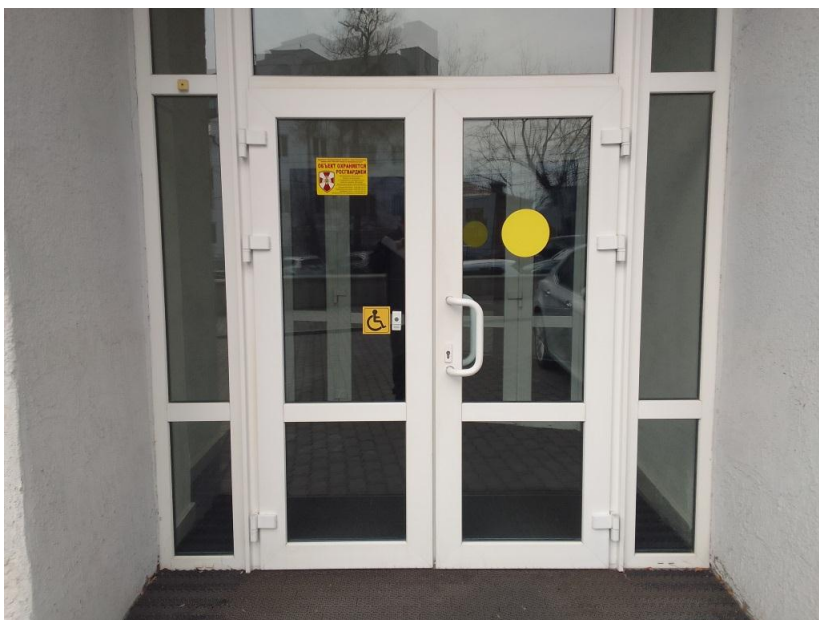
**Фото 2.2 Входная дверь**

Перед входной дверью со стороны тамбура отсутствуют предупреждающие тактильно-контрастные напольные указатели. Ручка входной двери не контрастна относительно дверного полотна. Ширина проема створки входной двери в свету менее 0,9 м (0,68 м). Высота порога входной двери более 0,014 м (0,025 м). Перед дверью из тамбура в холл отсутствуют предупреждающие тактильно-контрастные напольные указатели. Ручка двери из тамбура в холл не контрастна относительно дверного полотна.

Обустроить перед входной дверью на расстоянии 0,3 м внутри тамбура предупреждающие тактильно-контрастные наземные (напольные) указатели глубиной 0,5-0,6 м и высотой рифов 0,04 м с рифлением в виде конусов, расположенных в линейном порядке, или изменение фактуры пешеходного пути с подобными характеристиками. Обозначить ручку входной двери яркой контрастной относительно дверного полотна маркировкой. Заменить полотно входной двери на нормативное (с шириной проема створки в свету не менее 0,9 м). Обустроить перед дверью из тамбура холл на расстоянии ширины полотна двери от плоскости дверного полотна внутри тамбура и на расстоянии 0,3 м со стороны холла предупреждающие тактильно-контрастные напольные указатели глубиной 0,5-0,6 м и высотой рифов 0,04 м с рифлением в виде конусов, расположенных в линейном порядке, или изменение фактуры пешеходного пути с подобными характеристиками. Обозначить ручку двери из тамбура холл яркой контрастной относительно дверного полотна маркировкой.

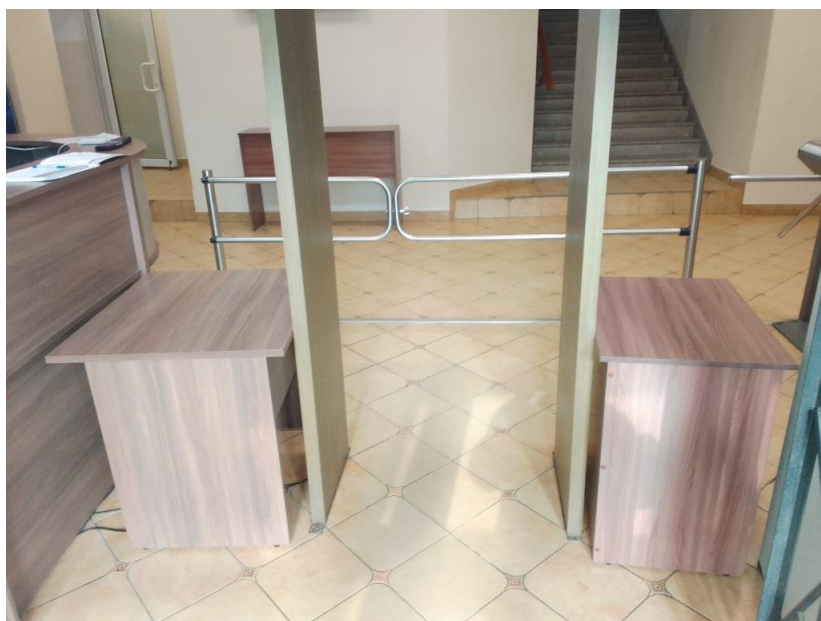
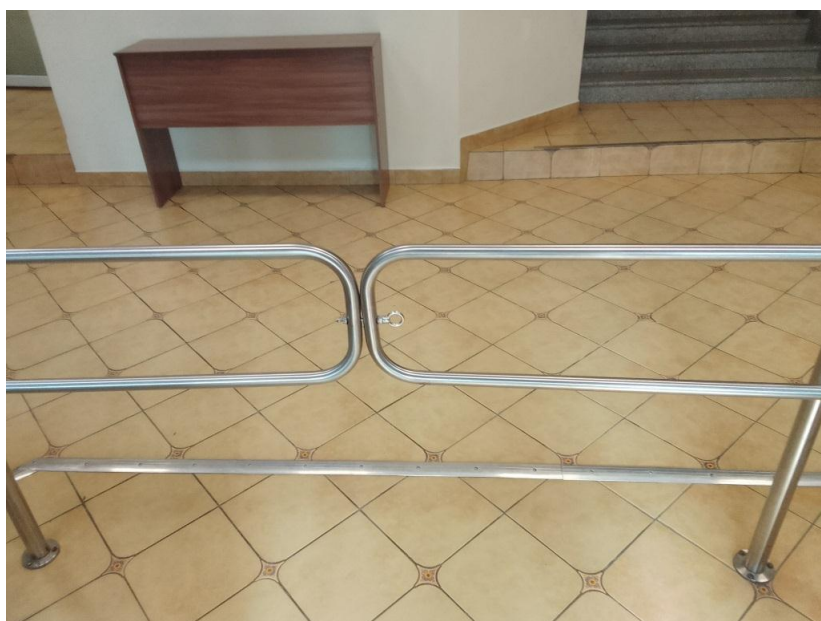
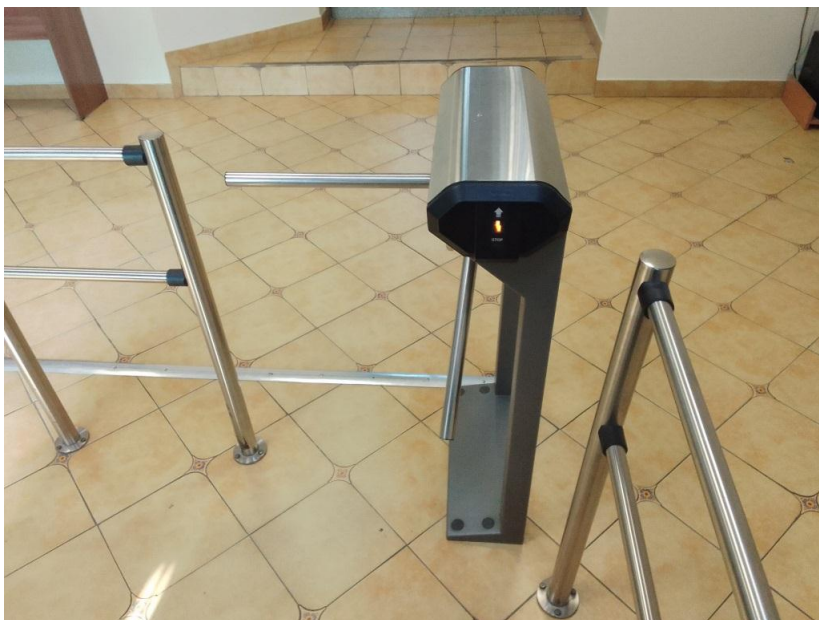
**Фото 3.1 Контрольно-пропускное устройство**

Отсутствует место ожидания для собаки-проводника. Ширина проема рамки металлодетектора в свету менее 0,95 м (0,83 м). На пути движения к коридору 1-го этажа расположена необозначенная ступень высотой более 0,014 м (0,19 м). Перед ступенью, расположенной на пути движения к коридору 1-го этажа, отсутствуют предупреждающие тактильно-контрастные напольные указатели. Ширина прохода, ведущего к туалетной комнате и лифту, в свету менее 1,2 м (0,83 м). Перед подъемами и спусками на внутренние лестницы отсутствуют предупреждающие тактильно-контрастные напольные указатели. Краевые ступени лестничных маршей внутренних лестниц не обозначены контрастно. На боковой, внешней по отношению к маршу, поверхности поручня межэтажной лестницы отсутствуют рельефные обозначения этажей. Лестница, расположенная в коридоре 1-го этажа, не дублируется пандусом. Ширина проема двери в кабину лифта в свету менее 0,9 м (0,78 м). Кнопки вызова кабины лифта расположены на высоте более 1,1 м (1,3 м). На боковых поверхностях дверных проемов выхода из лифта отсутствует обозначение номера этажа рельефными цифрами, продублированными шрифтом Брайля. На участках пола перед дверьми, расположенными фронтально на путях движения внутри здания, отсутствуют предупреждающие тактильно-контрастные напольные указатели. На прозрачных полотнах дверей, расположенных на путях движения внутри здания, отсутствует контрастная маркировка. Отсутствует эвакуационное спусковое устройство. Ширина проемов дверей, расположенных на путях эвакуации, в свету менее 0,9 м (0,75 и 0,81 м). Высота порогов дверей, расположенных на путях эвакуации, более 0,014 м (0,03 м).

Определить и документально закрепить место ожидания для собаки-проводника. Заменить рамку металлодетектора на нормативную (с шириной проема в свету не менее 0,95 м). Обозначить край ступени, расположенной на пути движения к коридору 1-го этажа, по всей ширине ступени одной или несколькими противоскользящими полосами, контрастными с поверхностью ступени, общей шириной 0,08–0,1 м. Приобрести инвентарный пандус. Обустроить за 0,3 м перед ступенью, расположенной на пути движения к коридору 1-го этажа, предупреждающие тактильно-контрастные напольные указатели глубиной 0,5–0,6 м с высотой рифов 0,04 м и рифлением в виде конусов, расположенных в линейном порядке. Обустроить за 0,3 м до краев верхних ступеней верхних маршей и нижних ступеней нижних маршей межэтажных лестниц, а также лестницы в коридоре 1-го этажа предупреждающие тактильно-контрастные напольные указатели глубиной 0,5–0,6 м с высотой рифов 0,04 м и рифлением в виде конусов, расположенных в линейном порядке. Обозначить проступи краевых ступеней лестничных маршей внутренних лестниц, расположенных на путях движения инвалидов с нарушением зрения, по всей ширине ступеней одной или несколькими противоскользящими полосами, контрастными с поверхностью ступеней, общей шириной 0,08–0,1 м. Обустроить рельефные обозначения этажей на боковой, внешней по отношению к маршу поверхности поручня межэтажной лестницы. Приобрести инвентарный пандус. Заменить кабину лифта на нормативную (с шириной проема двери в свету не менее 0,9 м). Расположить кнопки вызова кабины лифта на высоте не более 1,1 м. Обустроить на боковых поверхностях дверных проемов выхода из лифта обозначение номера этажа рельефными цифрами, продублированными шрифтом Брайля. Обустроить на участках пола перед дверьми, расположенными фронтально на путях движения внутри здания, на расстоянии ширины полотна двери от плоскости дверного полотна снаружи и на расстоянии 0,3 м от плоскости дверного полотна со внутренней стороны предупреждающие тактильно-контрастные напольные указатели глубиной 0,5–0,6 м, высотой рифов 0,04 м и рифлением в виде конусов, расположенных в линейном порядке. Обустроить на прозрачных полотнах дверей, расположенных на путях движения внутри здания, на высоте 0,9–1,0 м и 1,3–1,4 м яркую контрастную маркировку в форме прямоугольника высотой не менее 0,1 м и шириной не менее 0,2 м или в форме круга диаметром от 0,1 до 0,2 м. Приобрести эвакуационный стул. При наличии технической возможности увеличить ширину проемов дверей, расположенных на путях эвакуации, в свету до не менее 0,9 м. Устранить пороги дверей, расположенных на путях эвакуации, занизить до высоты не более 0,014 м или обустроить пороговый пандусы.

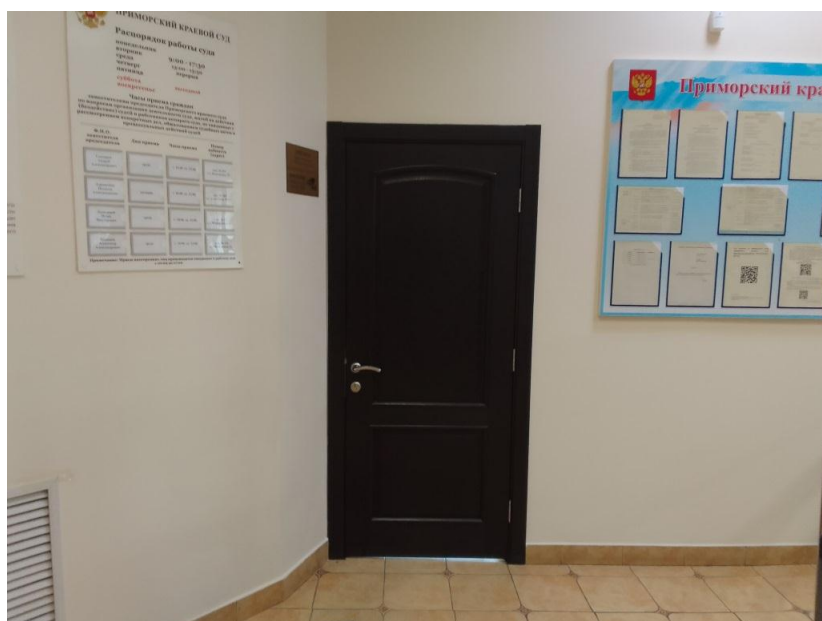
**Фото 4.1 Дверь в приемную**

Ширина проемов дверей в приемную и зал судебных заседаний №4 в свету менее 0,9 м (0,78 и 0,75 м соответственно). Высота порогов дверей в залы судебных заседаний №1 и №2 более 0,014 м (0,10 и 0,06 м соответственно). Залы судебных заседаний не оборудованы системами усиления обеспечения разборчивости звуковой информации. В залах судебных заседаний отсутствуют держатели для трости, костылей и других принадлежностей.

Приобрести сменное кресло-коляску для узких дверных проемов. Приобрести инвентарные пороговые пандусы. Оборудовать залы судебных заседаний системами усиления обеспечения разборчивости звуковой информации (индукционными системами). Обустроить в залах судебных заседаний держатели для трости, костылей и других принадлежностей.

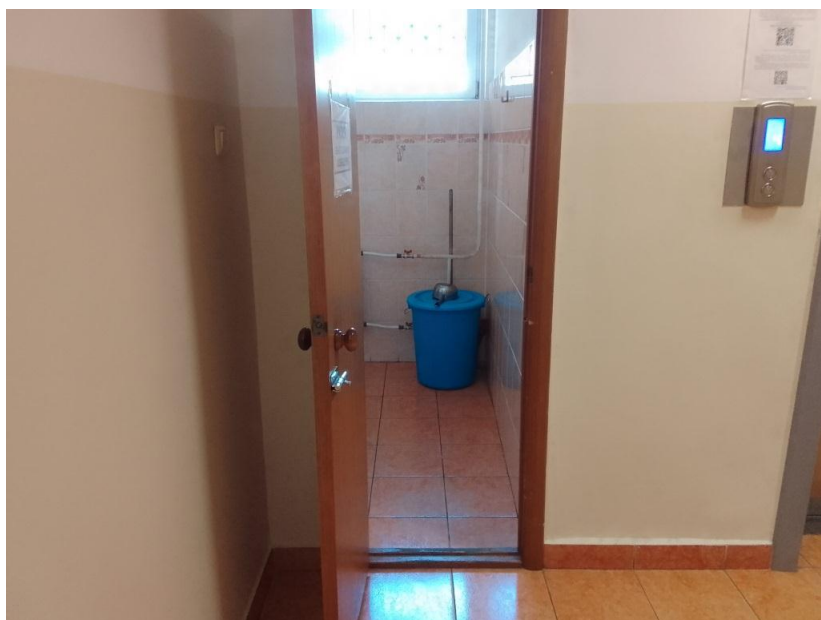
Фото 5.2 Проем двери в туалетную комнату, предполагающуюся к адаптации для инвалидов

Выключатель света в туалетную комнату, предполагающуюся к адаптации для инвалидов, расположен на высоте более 1,1 м (1,5 м). Ширина дверного проема в туалетную комнату, предполагающуюся к адаптации для инвалидов, в свету менее 0,9 м (0,56 м). Высота порога двери в туалетную комнату, предполагающуюся к адаптации для инвалидов, более 0,014 м (0,03 м). Ручка двери в туалетную комнату, предполагающуюся к адаптации для инвалидов, не контрастна относительно дверного полотна. Туалетная комната, предполагающаяся к адаптации для инвалидов, не оборудована опорными поручнями рядом с раковиной. Туалетная комната, предполагающаяся к адаптации для инвалидов, не оборудована держателем для костылей и других принадлежностей. Туалетная кабина, предполагающаяся к адаптации для инвалидов, не оборудована эргономичными опорными поручнями рядом с унитазом. Высота унитаза в

Обустроить выключатель света в туалетную комнату, предполагающуюся к адаптации для инвалидов, на высоте от 0,85 до 1,1 м. При наличии технической возможности увеличить ширину дверного проема в туалетную комнату, предполагающуюся к адаптации для инвалидов, до не менее 0,9 м в свету. При отсутствии такой возможности или до проведения этих работ применять сменное кресло-коляску для узких дверных проемов. Устранить порог двери в туалетную комнату, предполагающуюся к адаптации для инвалидов, занизить до высоты не более 0,014 м или обустроить пороговый пандус. До проведения этих работ приобрести инвентарный пороговый пандус. Обозначить ручку двери в туалетную комнату, предполагающуюся к адаптации для инвалидов, яркой контрастной относительно дверного полотна маркировкой. Оборудовать в туалетной комнате, предполагающей к адаптации для инвалидов, опорный поручень рядом с одной из раковин. Оборудовать в туалетной комнате, предполагающей к адаптации для инвалидов, держатель для костылей и других принадлежностей. Оборудовать в туалетной кабине, предполагающей к адаптации для инвалидов, эргономичные опорные поручни рядом с унитазом (в т.ч. откидной – со стороны размещения кресла-коляски). Установить в туалетной комнате, предполагающей к адаптации для инвалидов, унитаз с высотой посадки в пределах 0,45–0,5 м, опорой для спины. Оборудовать туалетную комнату, предполагающуюся к адаптации для инвалидов, системой тревожной сигнализации или системой двухсторонней громкоговорящей связи. Обустроить зеркало и диспенсер бумажных полотенец в

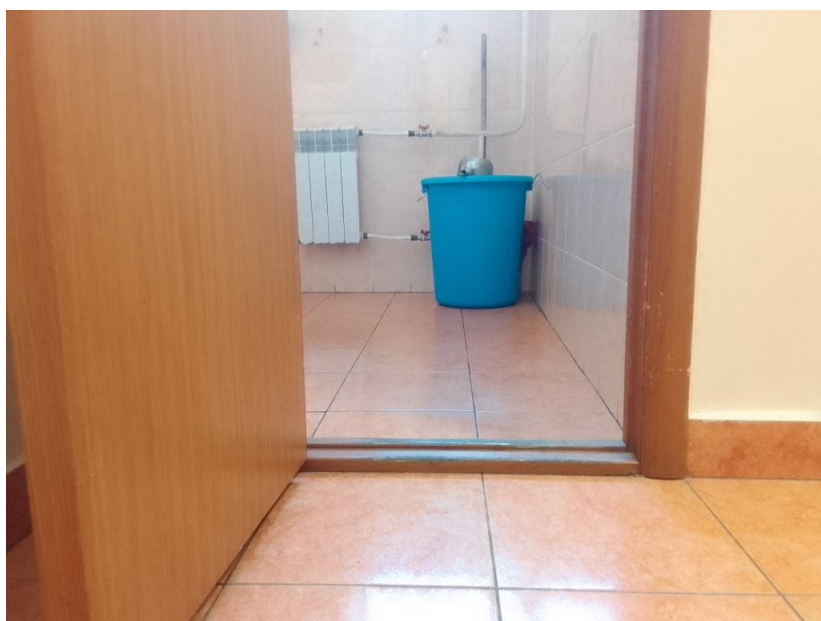
Фото 5.3 Порог двери в туалетную комнату, предполагающуюся к адаптации для инвалидов

туалетной комнате, предполагающейся к адаптации для инвалидов, менее 0,45 м (0,42 м). Туалетная комната, предполагающаяся к адаптации для инвалидов, не оборудована системой тревожной сигнализации или системой двухсторонней громкоговорящей связи. Зеркало и диспенсер бумажных полотенец в туалетной комнате, предполагающейся к адаптации для инвалидов, расположены на высоте более 1,1 м по нижнему краю (1,32 и 1,64 м соответственно).

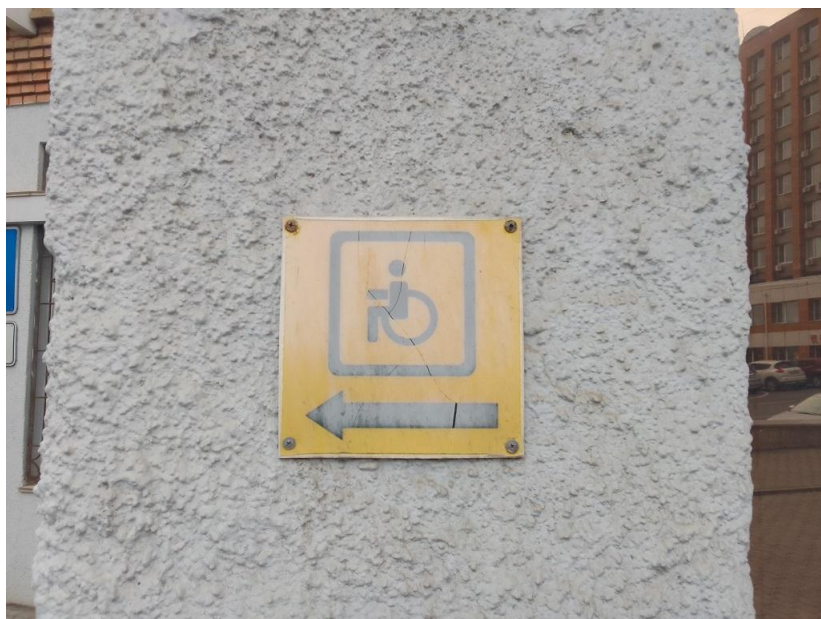
**Фото 6.1 Информационный указатель**

Внутри здания отсутствует достаточное количество средств и носителей информации, обеспечивающее посетителям объекта возможность получения информации о размещении и назначении функциональных элементов, надежной ориентации в пространстве. Рядом с входами в помещения, предполагающиеся для доступа инвалидов, и туалетную комнату, предполагающуюся к адаптации для инвалидов, отсутствуют информирующие тактильные таблички для идентификации помещений с использованием рельефно-линейного шрифта, а также рельефно-точечного шрифта Брайля.

Разместить внутри здания дополнительные средства и носители информации, обеспечивающие посетителям объекта возможность получения информации о размещении и назначении функциональных элементов, надежной ориентации в пространстве. Обустроить рядом с входами в помещения, предполагающиеся для доступа инвалидов, и туалетную комнату, предполагающуюся к адаптации для инвалидов, со стороны дверных ручек на высоте от 1,2 до 1,6 м от уровня пола и на расстоянии 0,1 м от края таблички до края дверного проема информирующие тактильные таблички для идентификации помещений с использованием рельефно-линейного шрифта, а также рельефно-точечного шрифта Брайля.
