ПАСПОРТ ДОСТУПНОСТИ № 3____
объекта социальной инфраструктуры (ОСИ)
Приморский краевой суд

Адрес объекта: *690091, г. Владивосток, ул.
Алеутская, 45А*

ПАСПОРТ ДОСТУПНОСТИ
объекта социальной инфраструктуры (ОСИ)
№ 3_____

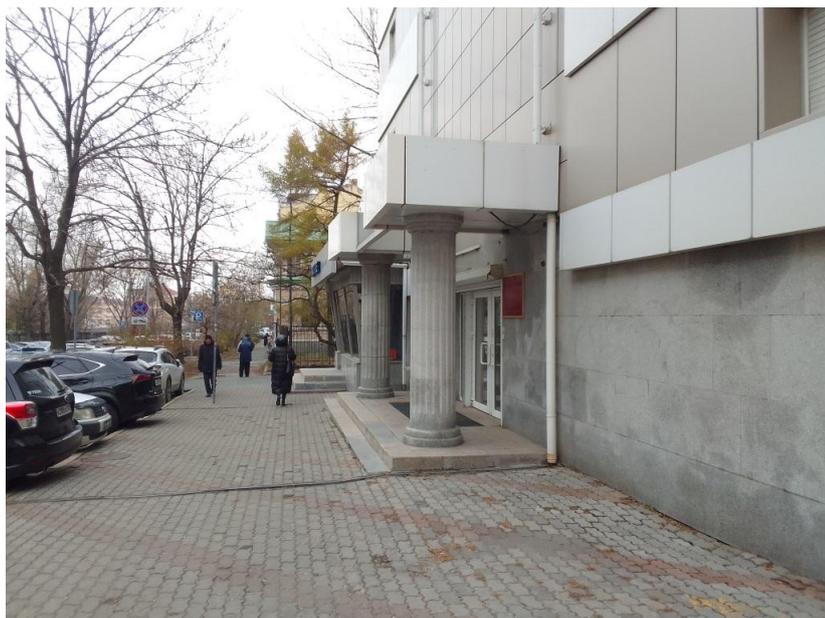
Фото 1.1 Территория перед зданием

Рядом с входом в здание отсутствует парковочное место для инвалидов.

Выделить и обустроить не далее 50 м от входа в здание парковочное место для инвалидов с размерами не менее 3,6х6,0 м, оборудованное специальным дорожным знаком по ГОСТ Р 52289 и ГОСТ Р 52290 и дорожной разметкой по ГОСТ Р 51256.

Комментарий к заключению: по вопросу обустройства парковочного места для транспорта инвалидов необходимо обратиться к собственнику территории.

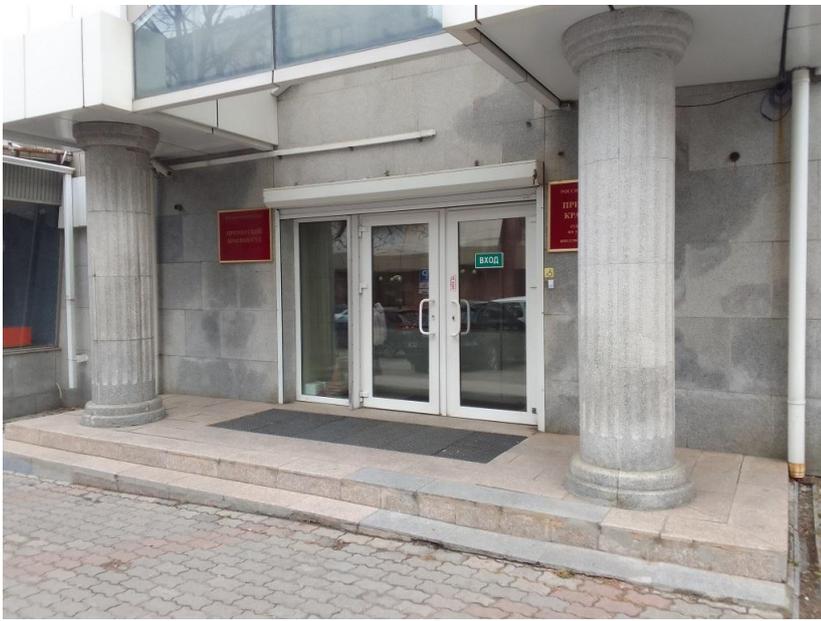
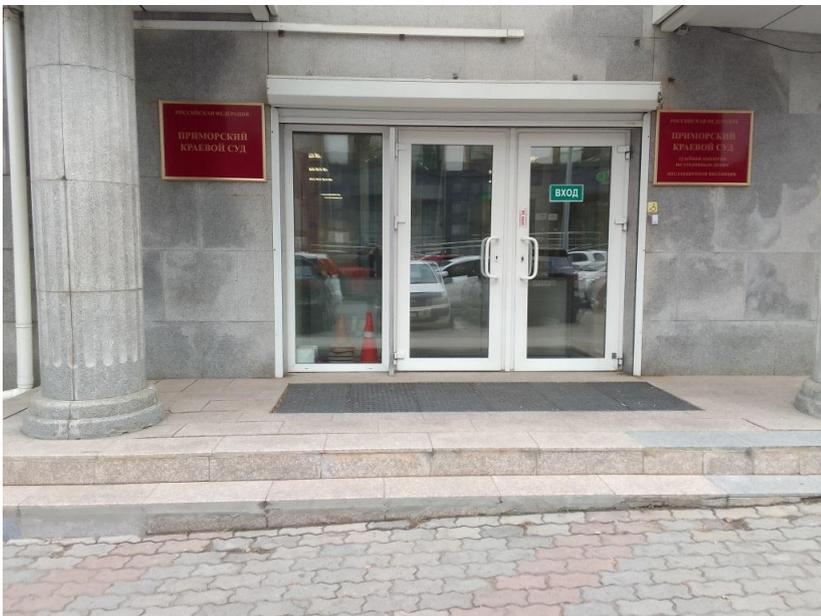
Фото 2.1 Входная площадка

Перед подъемом и спуском на лестницу, расположенную перед входной площадкой, отсутствуют предупреждающие тактильно-контрастные наземные указатели. Краевые ступени лестницы, расположенной перед входной площадкой, не обозначены контрастно. У лестницы, расположенной перед входной площадкой, отсутствуют поручни. Лестница, расположенная перед входной площадкой, не дублируется пандусом или подъемным устройством. Наружное вызывное устройство расположено на высоте более 1,2 м (1,36 м) и в месте, недоступном для инвалидов. Перед входными дверьми отсутствуют предупреждающие тактильно-контрастные наземные (напольные) указатели. Отсутствует обозначение полотна входной двери, предполагающейся для доступа инвалидов. Ручки входных дверей не контрастны относительно дверных полотен. Ширина проемов створок входных дверей в свету менее 0,9 м (0,82 м). На прозрачных полотнах входных дверей и прилегающей перегородки отсутствует нормативная контрастная маркировка. Перед дверью из тамбура холл отсутствуют предупреждающие тактильно-контрастные напольные указатели. Ручка двери из тамбура в холл не контрастна относительно дверного полотна. На прозрачном полотне двери из тамбура в холл отсутствует нормативная контрастная маркировка. В тамбуре расположена ступень высотой более 0,014 м (0,12 м). Ширина проема двери из тамбура в холл в свету менее 0,9 м (0,77 м). Глубина тамбура менее нормативных значений.

Обустроить за 0,3 м до краев нижней и верхней ступеней маршей лестницы, расположенной перед входной площадкой, предупреждающие тактильно-контрастные наземные указатели глубиной 0,5-0,6 м с рифлением в виде конусов, расположенных в линейном порядке, или изменение фактуры поверхности пешеходного пути с подобными характеристиками. Обозначить

проступи краевых ступеней лестницы, расположенной перед входной площадкой, одной или несколькими противоскользящими полосами, контрастными с поверхностью ступени, общей шириной 0,08–0,1 м и расстоянием между краем контрастной полосы и краем проступи ступени не более 0,04 м. Обустроить у лестницы, расположенной перед входной площадкой, поручни по краям марша на высоте 0,9 м, имеющие завершающие травмобезопасные горизонтальные окончания, выступающие за края марша на 0,3 м. Обустроить перед входной площадкой пандус с уклоном не более 80 %, двусторонним ограждением с поручнями, расположенными в одной вертикальной плоскости с краями проходной части пандуса на высоте 0,7 и 0,9 м и имеющими завершающие травмобезопасные горизонтальные окончания, выступающие за края пандуса на 0,3 м, бортиками по открытым продольным краям, расположенными на высоте 0,05 м. До проведения этих работ приобрести инвентарный телескопический пандус или мобильный лестничный подъемник. Обустроить наружное вызывное устройство рядом с началом подъема на лестницу, расположенную перед входной площадкой, на высоте в пределах 0,4–1,2 м в месте, удобном для инвалидов. Обустроить перед входной дверью, предполагающейся для доступа инвалидов с нарушением зрения, на расстоянии ширины полотна двери от плоскости дверного полотна снаружи и на расстоянии 0,3 м внутри тамбура предупреждающие тактильно-контрастные наземные (напольные) указатели глубиной 0,5–0,6 м и высотой рифов 0,04 м с рифлением в виде конусов, расположенных в линейном порядке, или изменение фактуры пешеходного пути с подобными характеристиками. Обозначить по периметру края полотна входной двери, предполагающейся для доступа инвалидов с нарушением зрения, яркой контрастной маркировкой. Обозначить ручку входной двери, предполагающейся для доступа инвалидов с нарушением зрения, яркой контрастной относительно дверного полотна маркировкой. Заменить полотно входной двери, предполагающейся для доступа инвалидов, передвигающихся на кресле-коляске, на нормативное (с шириной проема створки в свету не менее 0,9 м). Обустроить на прозрачных полотнах входных дверей и прилегающей перегородки на высоте 0,9–1,0 м и 1,3–1,4 м яркую контрастную маркировку в форме прямоугольника высотой не менее 0,1 м и шириной не менее 0,2 м или в форме круга диаметром от 0,1 до 0,2 м. Обустроить перед дверью из тамбура холл на расстоянии ширины полотна двери от плоскости дверного полотна внутри тамбура и на расстоянии 0,3 м со стороны холла предупреждающие тактильно-контрастные напольные указатели глубиной 0,5–0,6 м и высотой рифов 0,04 м с рифлением в виде конусов, расположенных в линейном порядке, или изменение фактуры пешеходного пути с подобными характеристиками. Обозначить ручку двери из тамбура холл яркой контрастной относительно дверного полотна маркировкой. Обустроить на прозрачном полотне двери из тамбура в холл на высоте 0,9–1,0 м и 1,3–1,4 м яркую контрастную маркировку в форме прямоугольника высотой не менее 0,1 м и шириной не менее 0,2 м или в форме круга диаметром от 0,1 до 0,2 м. Заменить ступень в тамбуре на плавный съезд. Увеличить ширину проема двери из тамбура в холл до не менее 0,9 м в свету. До проведения этих работ приобрести сменное кресло-коляску для узких дверных проемов. Увеличить глубину тамбура до нормативных значений.

Комментарий к заключению: предупреждающие тактильно-контрастные наземные и напольные указатели допускается заменять грязезащитными ковриками с сохранением нормативных параметров.

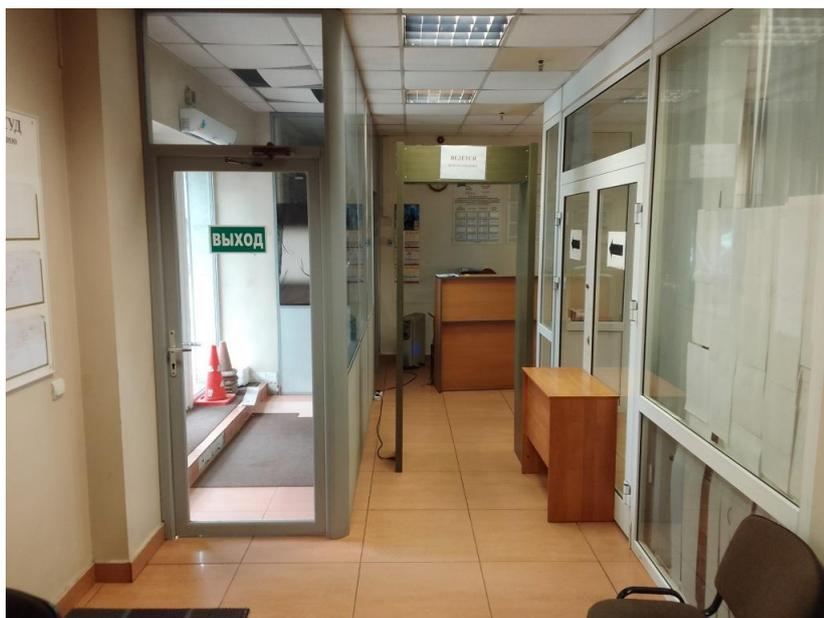
Фото 3.1 Холл 1-го этажа

Отсутствует место ожидания для собаки-проводника. Ширина проема рамки металлодетектора в свету менее 0,95 м (0,83 м). Ширина прохода на пути движения внутри здания рядом со стойкой охраны на 1-м этаже в свету менее 1,2 м (0,72 м). На пути движения внутри здания на 1-м этаже расположены необозначенные тактильно колонны. Перед подъемом и спуском на межэтажную лестницу отсутствуют предупреждающие тактильно-контрастные напольные указатели. Краевые ступени лестничных маршей межэтажной лестницы не обозначены контрастно. На боковой, внешней по отношению к маршу, поверхности поручня межэтажной лестницы отсутствуют рельефные обозначения этажей. Поручень межэтажной лестницы расположен на высоте более 0,9 м (0,97 м). На боковых поверхностях дверных проемов выхода из лифта отсутствует обозначение номера этажа рельефными цифрами, продублированными шрифтом Брайля. На участках пола перед дверью, ведущей от межэтажной лестницы в холл 2-го этажа, отсутствуют предупреждающие тактильно-контрастные напольные указатели. Ручка двери, ведущей от межэтажной лестницы в холл 2-го этажа, не контрастна относительно дверного полотна. Отсутствует эвакуационное спусковое устройство. Ширина проемов дверей, расположенных на путях эвакуации, в свету менее 0,9 м (0,75 и 0,86 м). Высота порогов дверей, расположенных на путях эвакуации, более 0,014 м (0,03-0,05 м).

Определить и документально закрепить место ожидания для собаки-проводника. Заменить рамку металлодетектора на нормативную (с шириной проема в свету не менее 0,95 м). Увеличить ширину прохода на пути движения внутри здания рядом со стойкой охраны на 1-м этаже в свету до не менее 0,9 м. Обустроить по периметру колонн, расположенных на пути движения внутри здания на 1-м этаже, на расстоянии 0,3 м предупреждающие тактильно-контрастные напольные указатели глубиной 0,5–0,6 м и высотой рифов 0,04 м с рифлением в виде конусов, расположенных в шахматном порядке, ограничитель или изменение фактуры пешеходного пути с подобными характеристиками. Обустроить за 0,3 м до краев верхних ступеней верхних маршей и нижних ступеней нижних маршей межэтажной лестницы предупреждающие тактильно-контрастные напольные указатели глубиной 0,5–0,6 м с высотой рифов 0,04 м и рифлением в виде конусов, расположенных в линейном порядке. Обозначить проступи краевых ступеней лестничных маршей межэтажной лестницы по всей ширине ступеней одной или несколькими противоскользящими полосами, контрастными с поверхностью ступеней, общей шириной 0,08–0,1 м. Обустроить рельефные обозначения этажей на боковой, внешней по отношению к маршу поверхности поручня межэтажной лестницы. Обустроить на боковых поверхностях дверных проемов выхода из лифта обозначение номера этажа рельефными цифрами, продублированными шрифтом Брайля. Обустроить на участках пола перед дверью, ведущей от межэтажной лестницы

Комментарий к заключению: предупреждающие тактильно-контрастные напольные указатели допускается заменять грязезащитными ковриками с сохранением нормативных параметров.

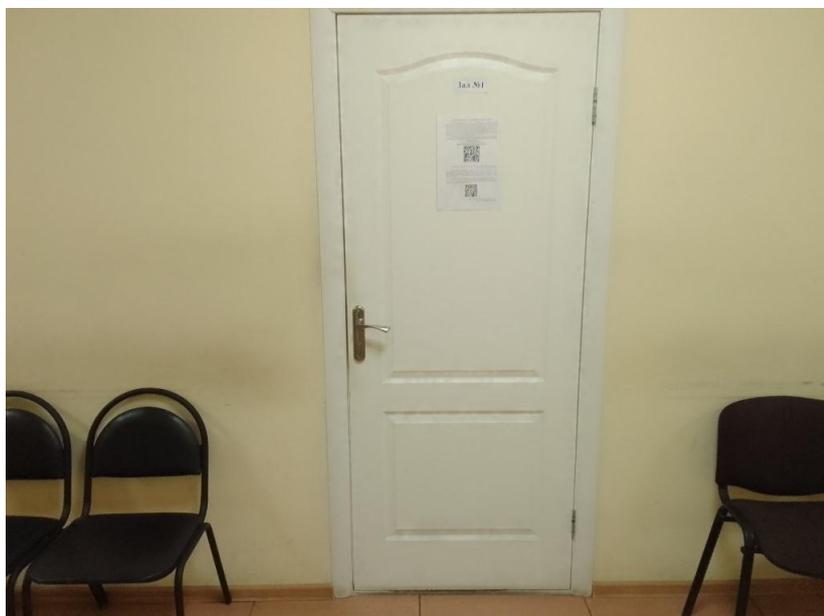
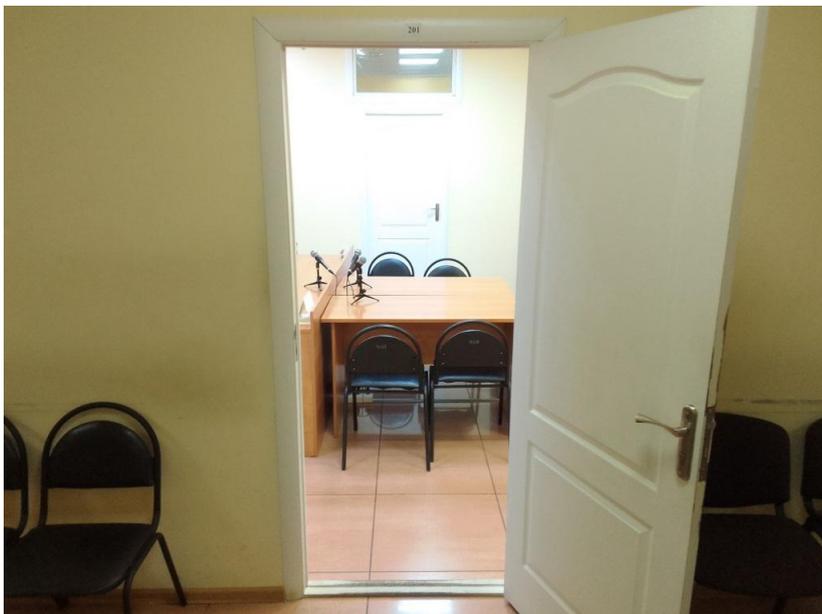
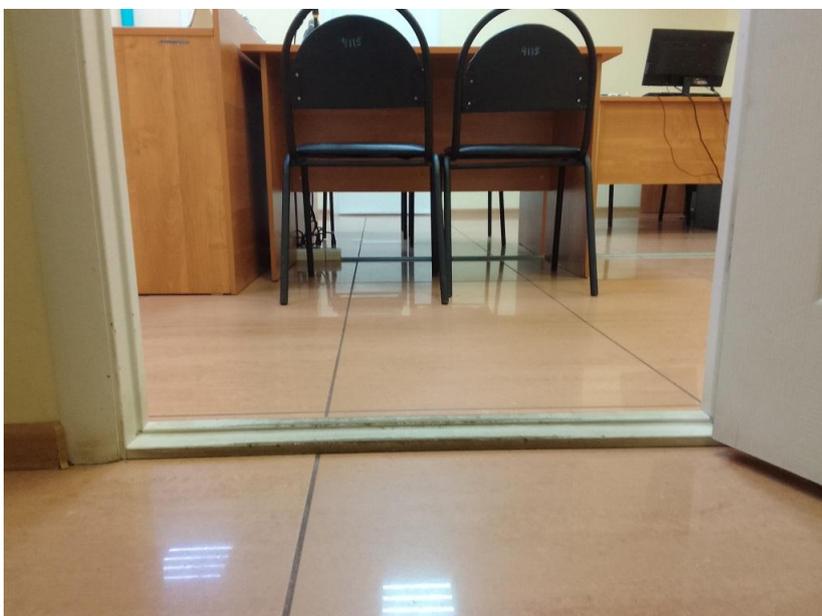
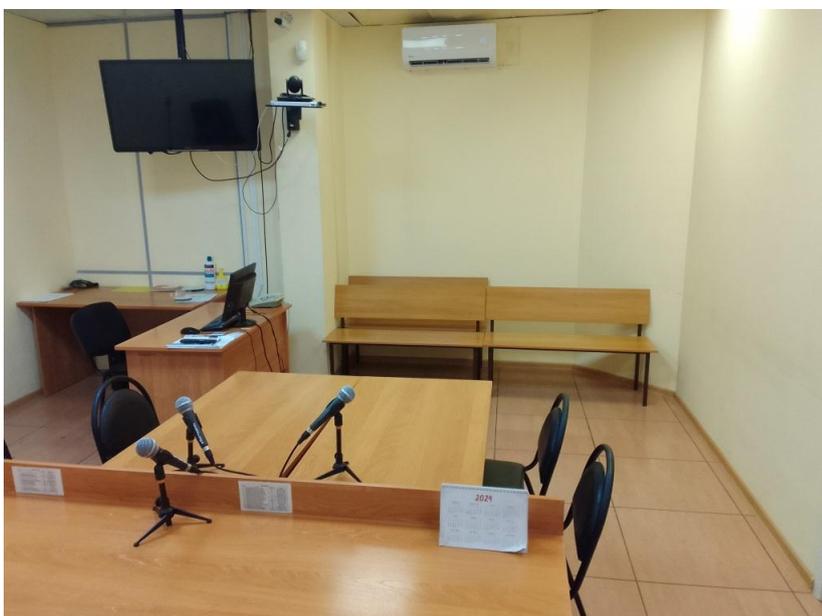
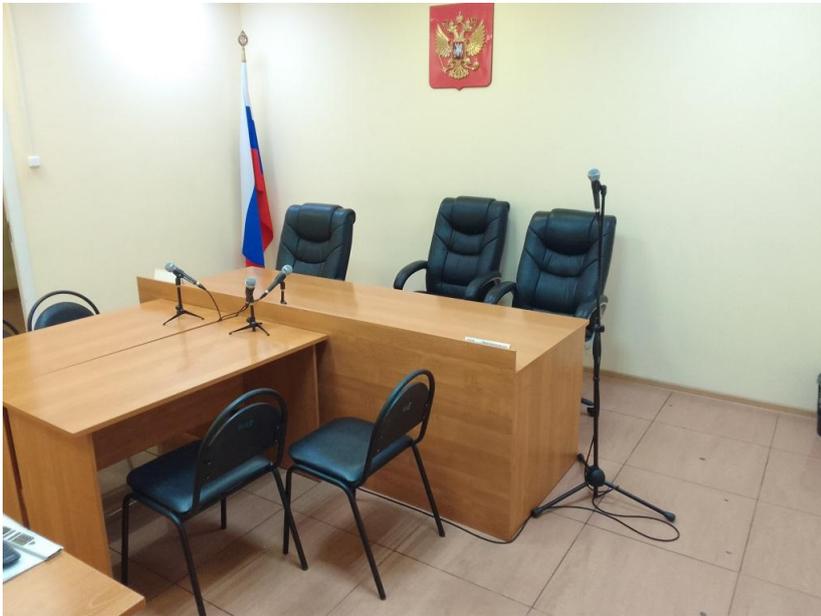
Фото 4.1 Дверь в зал судебных заседаний №1

Ширина проемов дверей в залы судебных заседаний в свету менее 0,9 м (0,76 м). Высота порогов дверей в залы судебных заседаний более 0,014 м (0,02-0,025 м). Залы судебных заседаний не оборудованы системами усиления обеспечения разборчивости звуковой информации. В залах судебных заседаний отсутствуют держатели для трости, костылей и других принадлежностей.

Приобрести сменное кресло-коляску для узких дверных проемов. Оборудовать залы судебных заседаний системами усиления обеспечения разборчивости звуковой информации (индукционными системами). Обустроить в залах судебных заседаний держатели для трости, костылей и других принадлежностей.

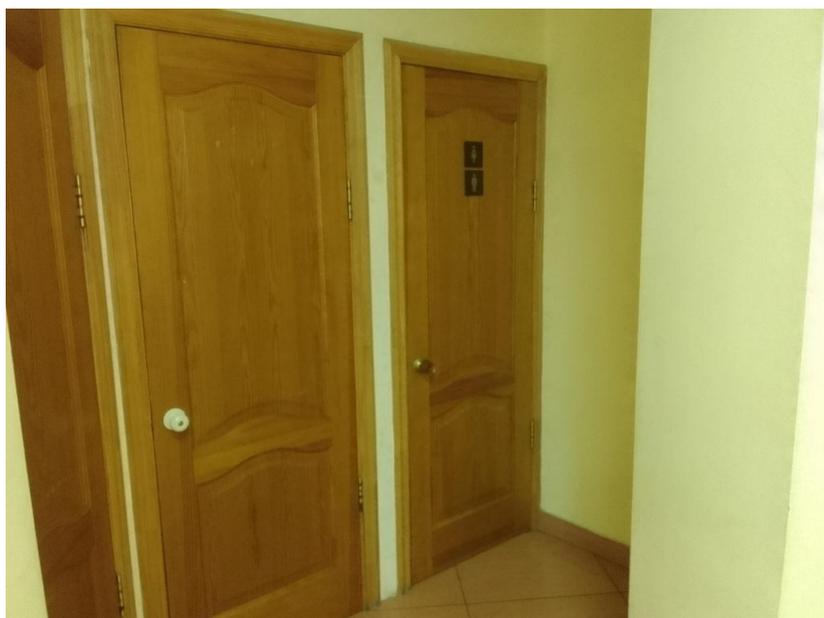
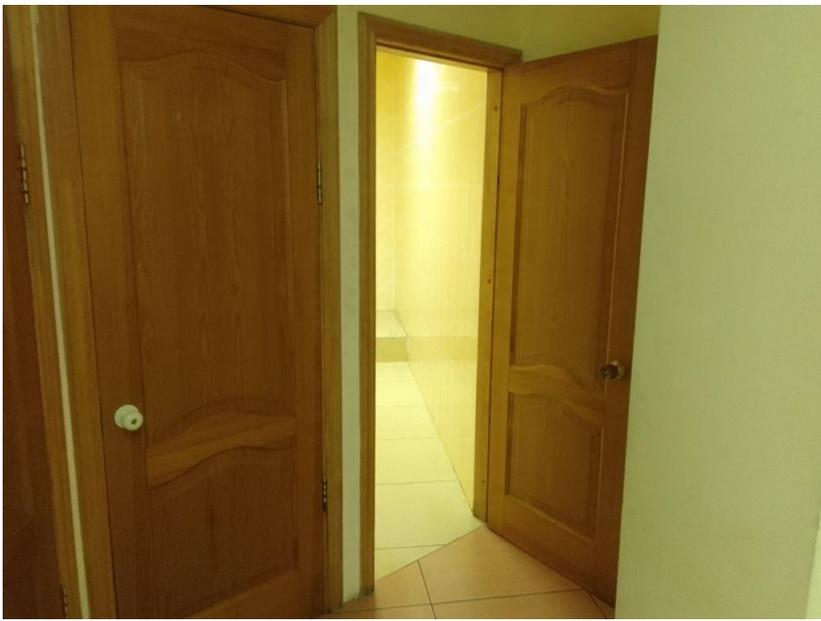
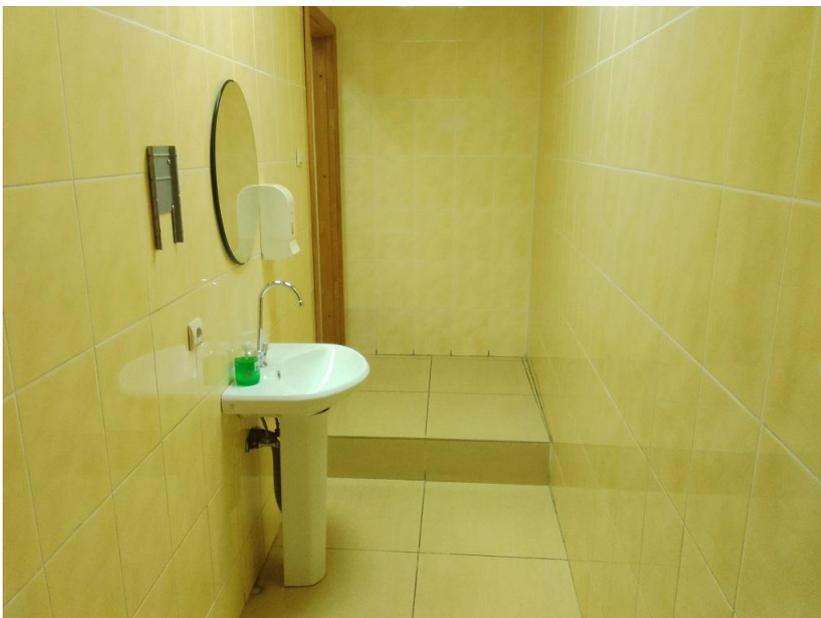
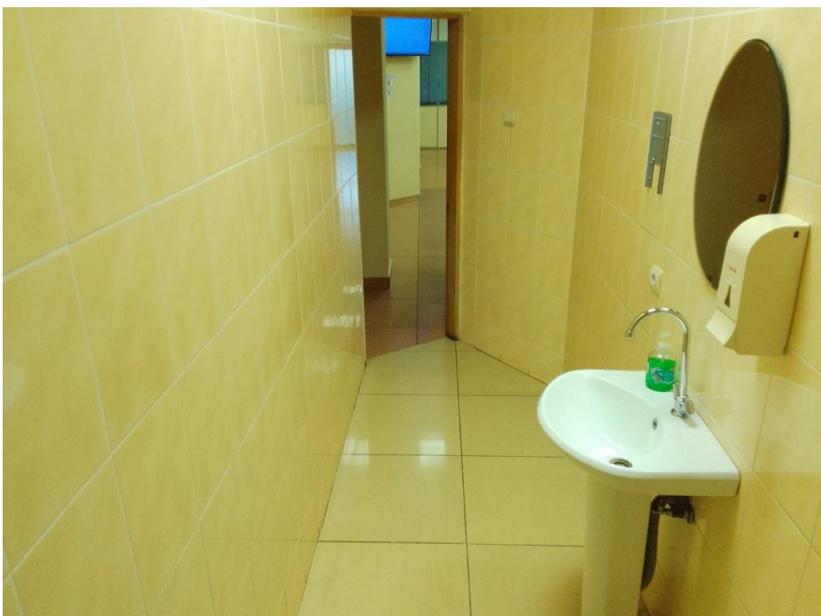
Фото 5.1 Дверь в туалетную комнату, предполагающуюся к адаптации для инвалидов

Выключатель света в туалетную комнату, предполагающуюся к адаптации для инвалидов, расположен на высоте более 1,1 м (1,47 м). Ширина дверных проемов в туалетную комнату, предполагающуюся к адаптации для инвалидов, и туалетные кабины в свету менее 0,9 м (0,65 и 0,53 м соответственно). Размеры туалетных кабин менее нормативных значений. Внутри

туалетной комнаты расположена ступень высотой более 0,014 м. Сбоку от унитазов в туалетных кабинках отсутствует пространство для размещения кресла-коляски. Туалетная комната, предполагающаяся к адаптации для инвалидов, не оборудована опорными поручнями рядом с раковиной. Туалетная комната, предполагающаяся к адаптации для инвалидов, не оборудована держателем для костылей и других принадлежностей. Туалетная кабинка, предполагающаяся к адаптации для инвалидов, не оборудована эргономичными опорными поручнями рядом с унитазом. Высота унитазов в туалетных кабинках менее 0,45 м (0,39 м). Туалетная комната, предполагающаяся к адаптации для инвалидов, не оборудована системой тревожной сигнализации или системой двухсторонней громкоговорящей связи. Зеркало в туалетной комнате, предполагающейся к адаптации для инвалидов, расположено на высоте более 1,1 м по нижнему краю (1,23 м).

Обустроить выключатель света в туалетную комнату, предполагающуюся к адаптации для инвалидов, на высоте от 0,85 до 1,1 м. При наличии технической возможности обустроить доступную для инвалидов, передвигающихся на кресле-коляске, туалетную комнату с шириной дверных проемов в свету не менее 0,9 м, отсутствием порогов и ступеней, пространством сбоку от унитаза шириной не менее 0,8 м. Оборудовать в туалетной комнате, предполагающейся к адаптации для инвалидов, опорный поручень рядом с одной из раковин. Оборудовать в туалетной комнате, предполагающейся к адаптации для инвалидов, держатель для костылей и других принадлежностей. Оборудовать в туалетной кабине, предполагающейся к адаптации для инвалидов, эргономичный опорные поручни рядом с унитазом (в т.ч. откидной – со стороны размещения кресла-коляски). Установить в туалетной кабине, предполагающейся к адаптации для инвалидов, унитаз с высотой посадки в пределах 0,45-0,5 м, опорой для спины. Оборудовать туалетную комнату, предполагающуюся к адаптации для инвалидов, системой тревожной сигнализации или системой двухсторонней громкоговорящей связи. Обустроить зеркало в туалетной комнате, предполагающейся к адаптации для инвалидов, на высоте не более 1,1 м по нижнему краю

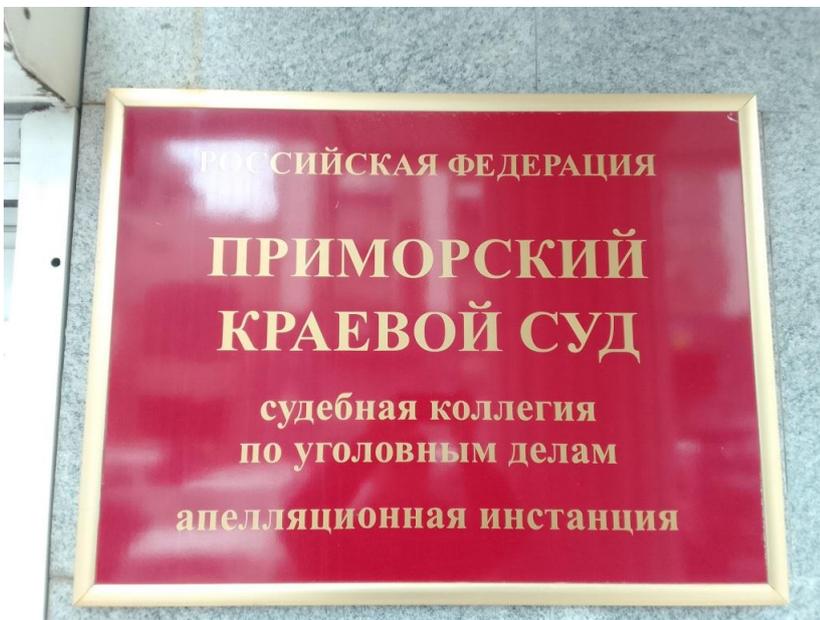
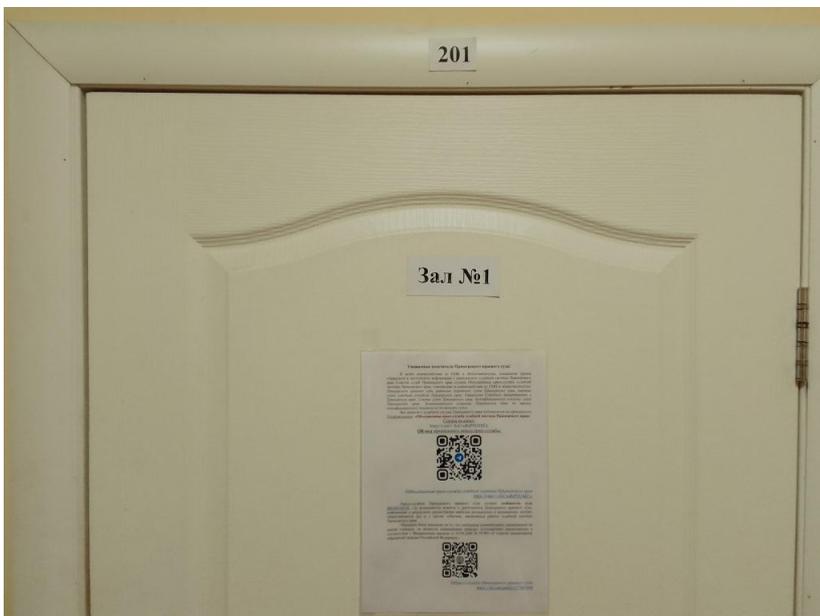
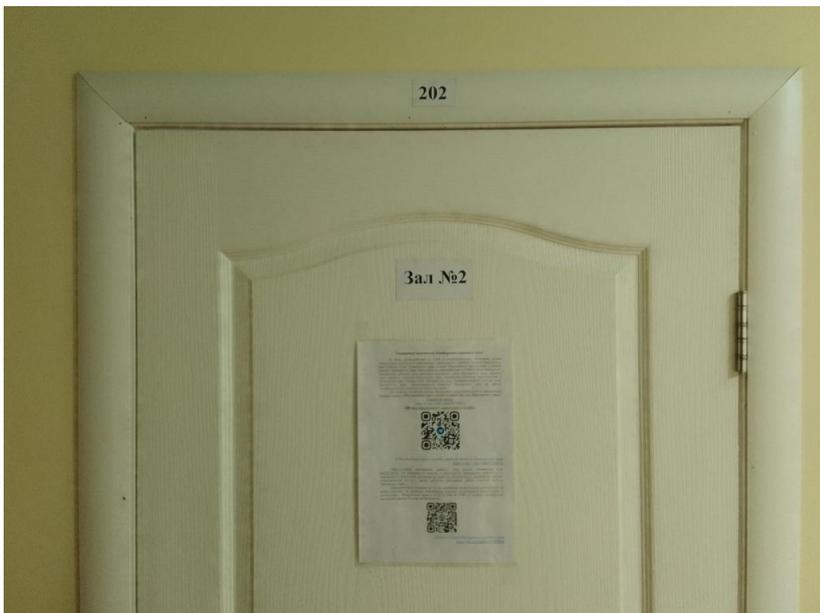
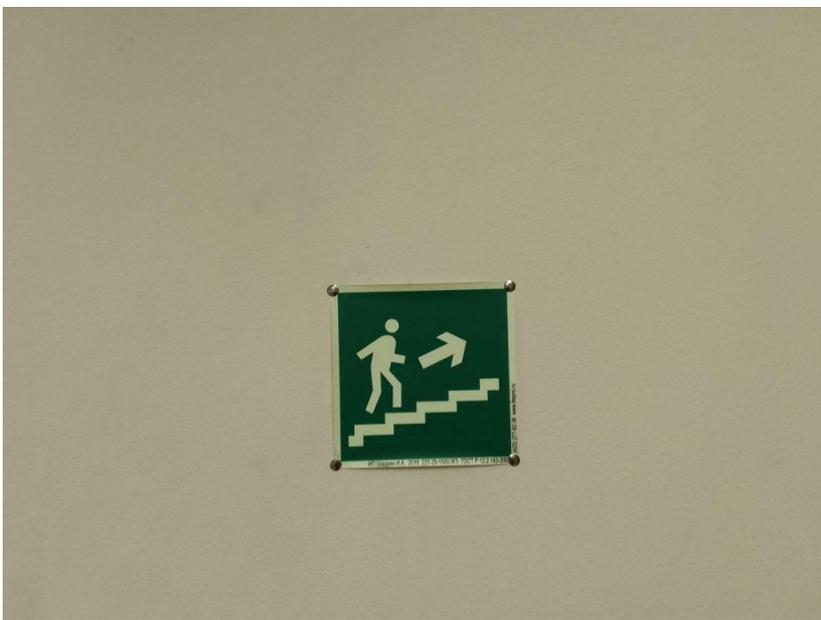
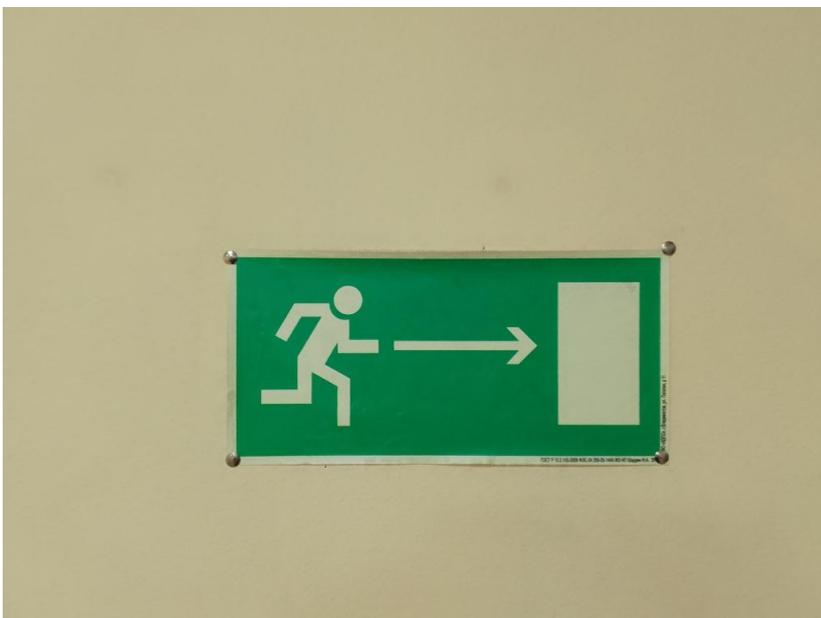
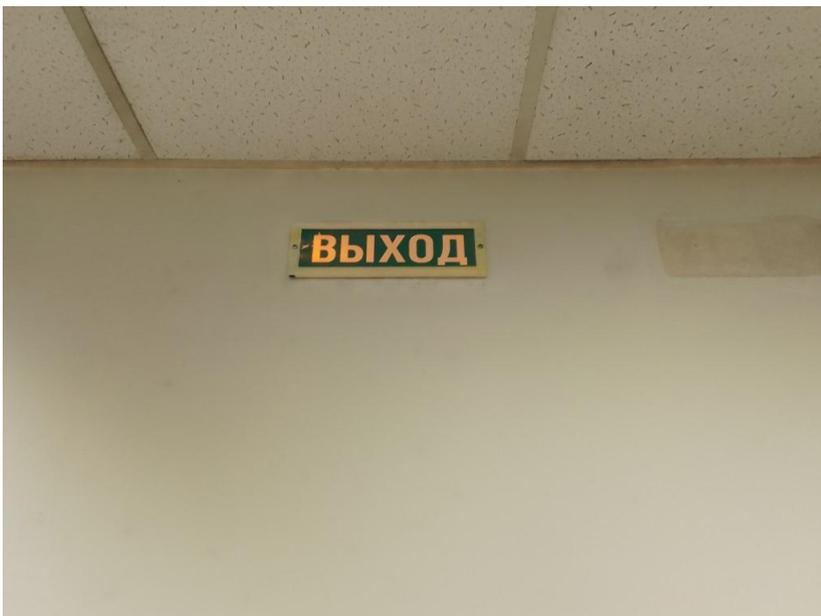
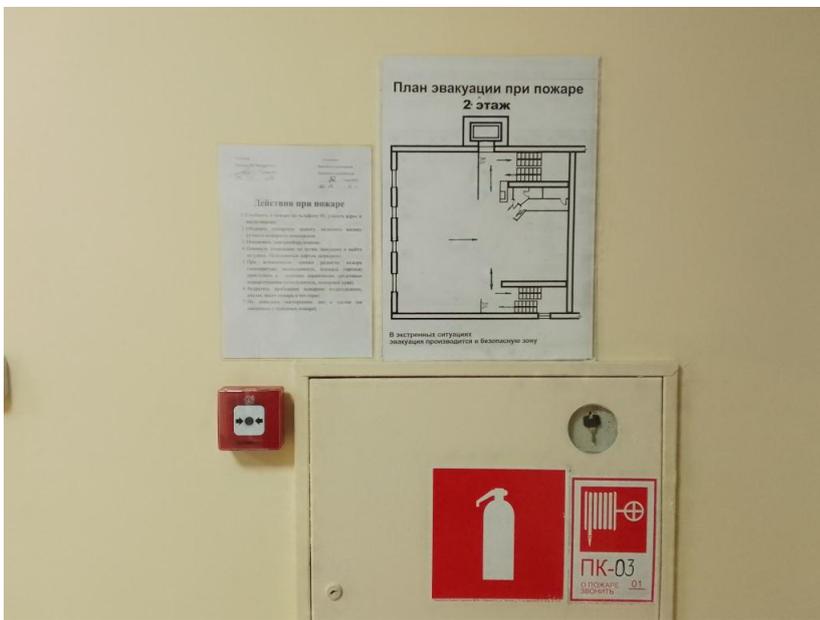
Фото 6.1 Наружная вывеска

Внутри здания отсутствует достаточное количество средств и носителей информации, обеспечивающее посетителям объекта возможность получения информации о размещении и назначении функциональных элементов, надежной ориентации в пространстве. Рядом с входами в помещения, предполагающиеся для доступа инвалидов, и туалетную комнату, предполагающуюся к адаптации для инвалидов, отсутствуют информирующие тактильные таблички для идентификации помещений с использованием рельефно-линейного шрифта, а также рельефно-точечного шрифта Брайля. Рядом с входом в здание отсутствует вывеска с информацией об учреждении, выполненная рельефно-графическим и рельефно-точечным способом с применением шрифта Брайля.

Разместить внутри здания дополнительные средства и носители информации, обеспечивающие посетителям объекта возможность получения информации о размещении и назначении функциональных элементов, надежной ориентации в пространстве. Обустроить рядом с входами в помещения, предполагающиеся для доступа инвалидов, и туалетную комнату, предполагающуюся к адаптации для инвалидов, со стороны дверных ручек на высоте от 1,2 до 1,6 м от уровня пола и на расстоянии 0,1 м от края таблички до края дверного проема информирующие тактильные таблички для идентификации помещений с использованием рельефно-линейного шрифта, а также рельефно-точечного шрифта Брайля. Обустроить рядом с входом в здание на высоте 1,2-1,6 м вывеску с информацией об учреждении, выполненная рельефно-графическим и рельефно-точечным способом с применением шрифта Брайля.
